Informe de Proyecto

06.00.0028

| Restauración de la “bassa dels ànecs”. Riu Besòs. Montcada i Reixac. | |
| Promotor: Barcelona Regional | Fecha de ejecución: Junio de 2000 |

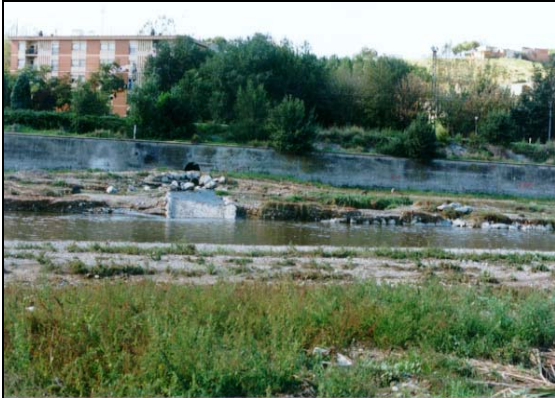
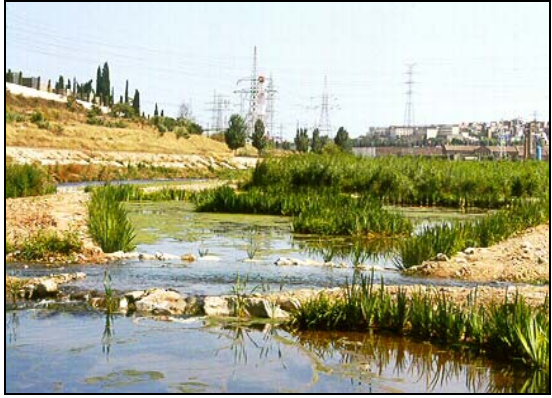
Foto antes y después de la ejecución

| Introducción: <p>La intervención se sitúa en el cauce de aguas altas del margen derecho del río Besòs, entre el muro del cauce de aguas altas y el cauce de aguas bajas. La “bassa dels ànecs” se alimenta del excedente de un antiguo riego, el Rec Comptal, y la forman dos pequeñas balsas a lado y lado de este.</p> | Problemática: <p>La ubicación de la balsa dentro del cauce del Riu Besòs ha provocado que en episodios de avenidas esta balsa esté sometida a fenómenos erosivos en la parte alta y fenómenos de sedimentación en la parte baja, fenómenos que desestructuran sus márgenes.</p> |

-Fiber roll™, rollos estructurados en fibra vegetados a lo largo del perímetro de las balsas que consolidan los márgenes, protegen de la erosión y aumentan la biodiversidad

-Rock roll™, gavión flexible que se instala en las zonas de desguace del excedente del riego a las balsas y que evita la erosión de la corriente de agua

-unidades de Plant plug™, planta estructurada en fibra que vegetaran los Rock rolls™ instalados, mejorando la protección y aumentando la biodiversidad

-Plant pallet™, herbazal mono específico estructurado con fibra para la creación de dos islas en el interior de las balsas, aumentan la biodiversidad

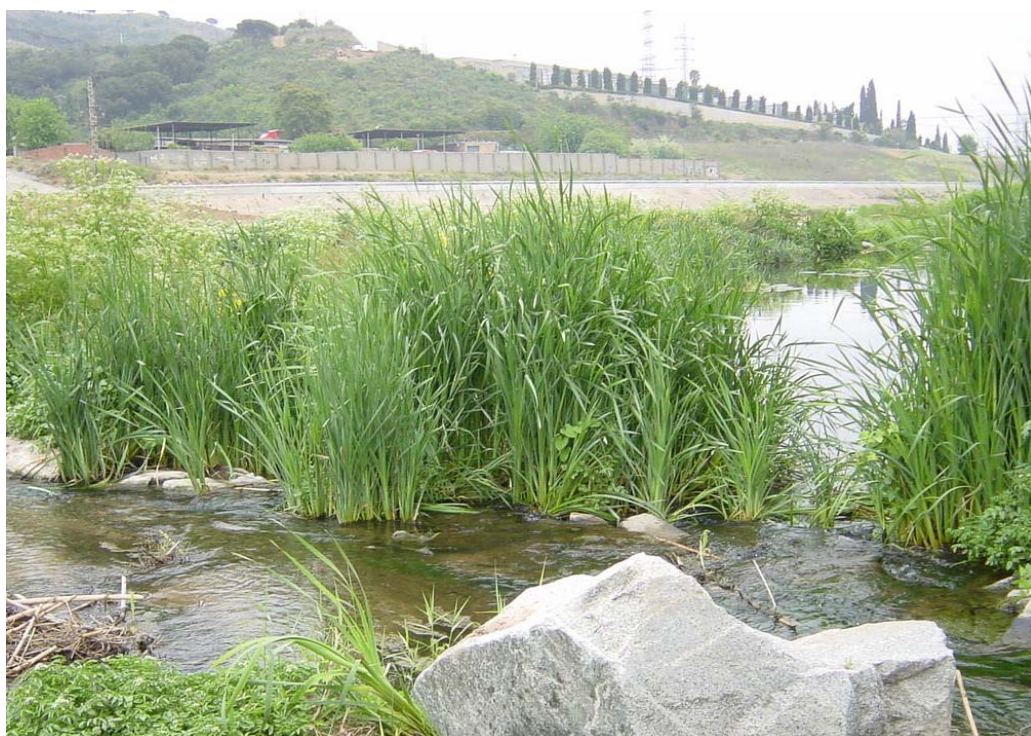
Entrada de agua en las balsas. Mayo de 2003.

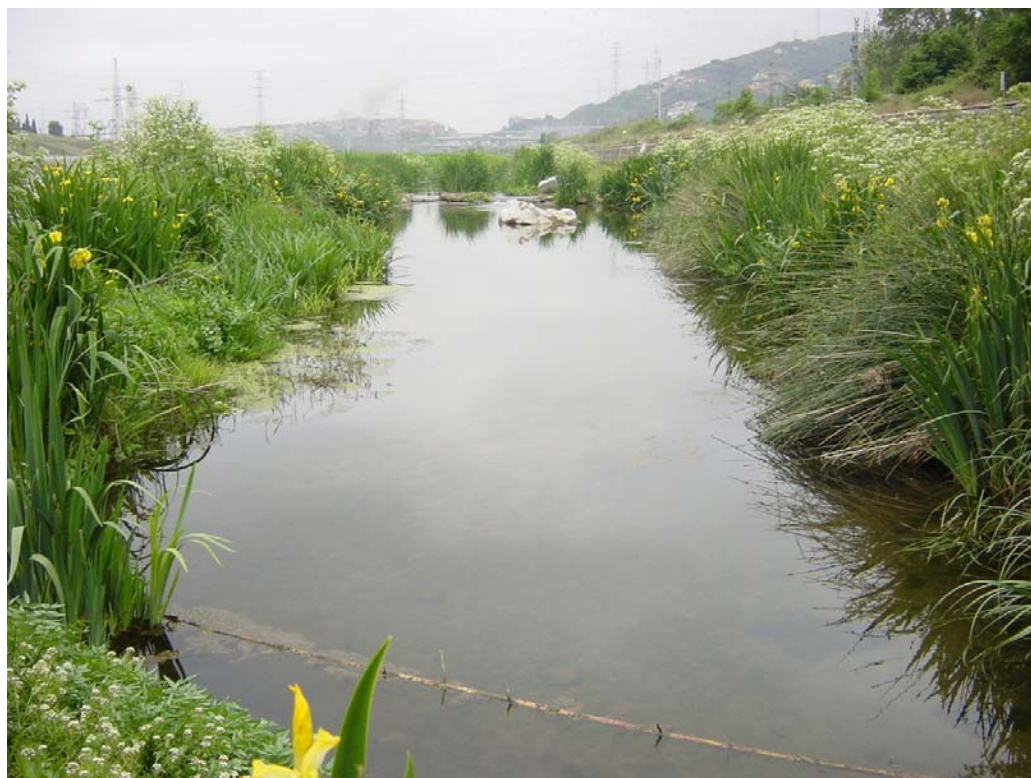
Estado de las balsas en mayo de 2003.
