## Restauración de la Riera de Vallicrosa en el tramo de la Font del Pic, t.m. de Sant Hilari Sacalm (Girona)

Mayo - Junio de 2009

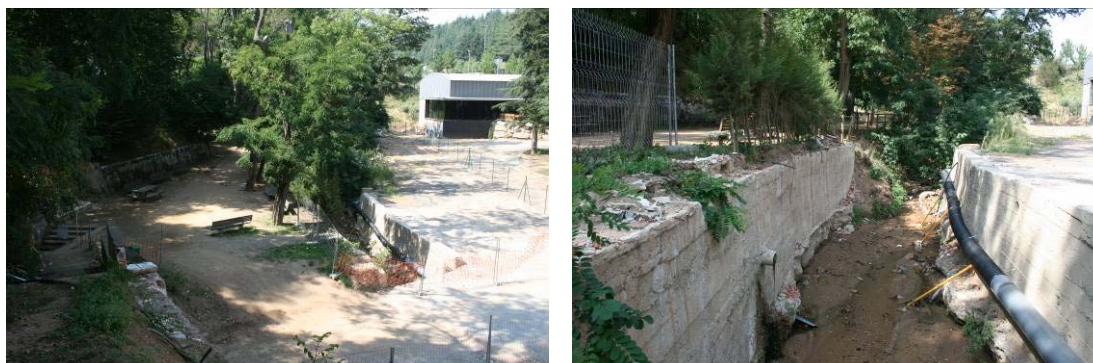
Imágenes de la zona antes de la intervención con el colector colgado del muro y una total degradación del espacio.

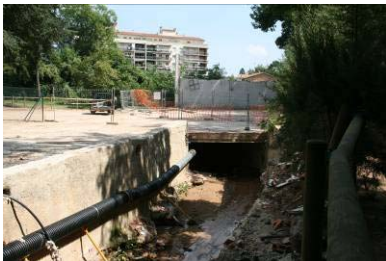
Imágenes antes de la intervención,

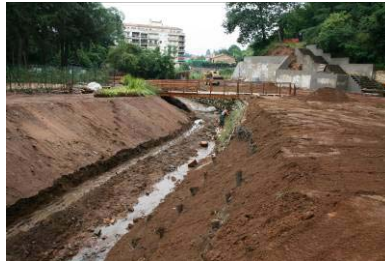
durante los trabajos,

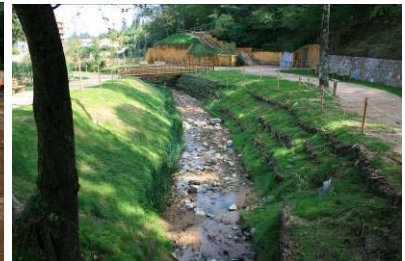
y ya finalizada la restauración.

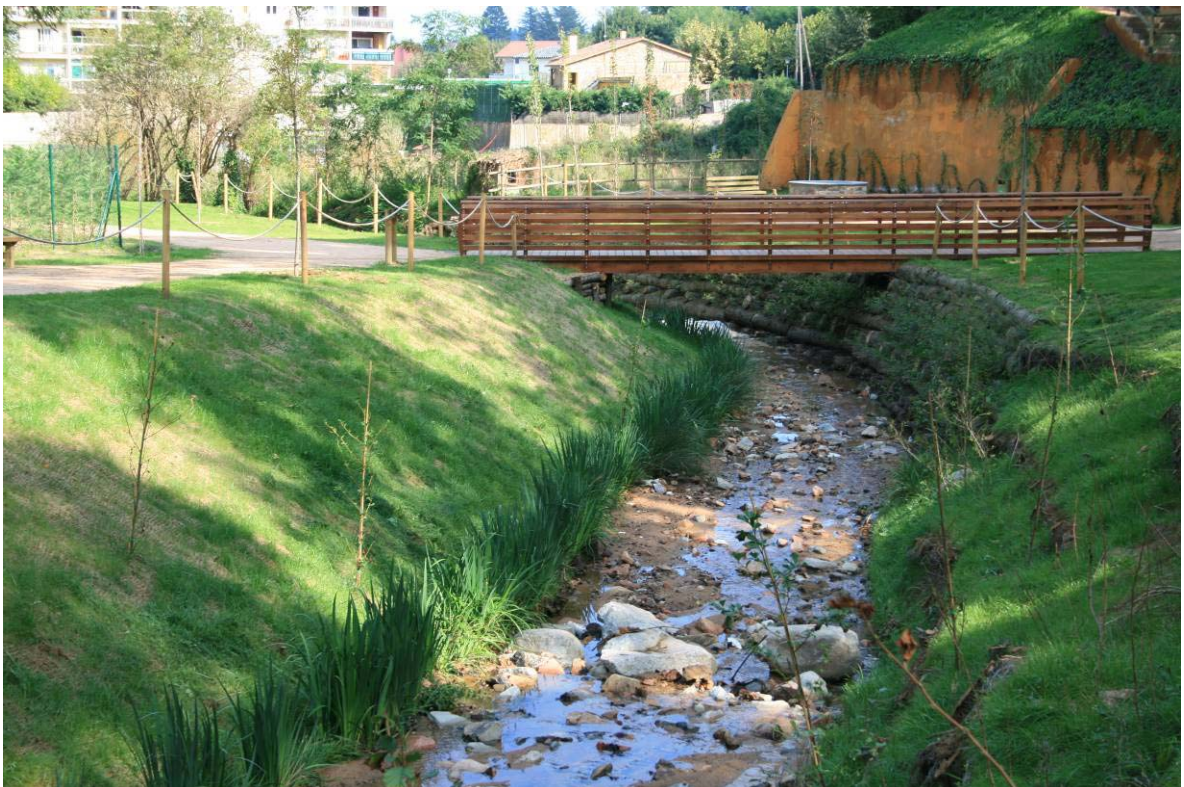
La zona restaurada un mes después de los trabajos

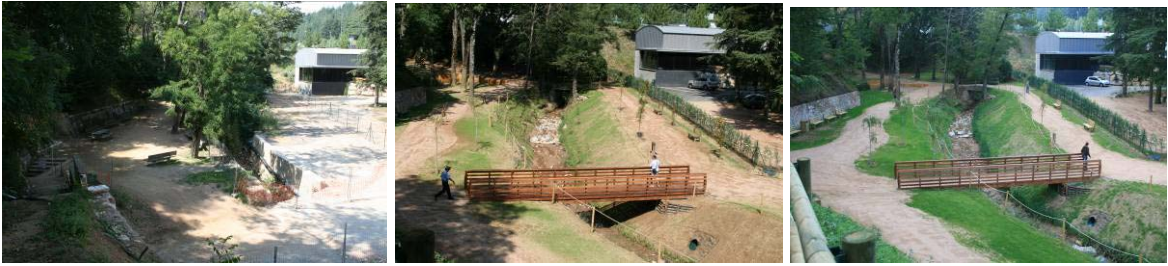
**Antes y después de la restauración**

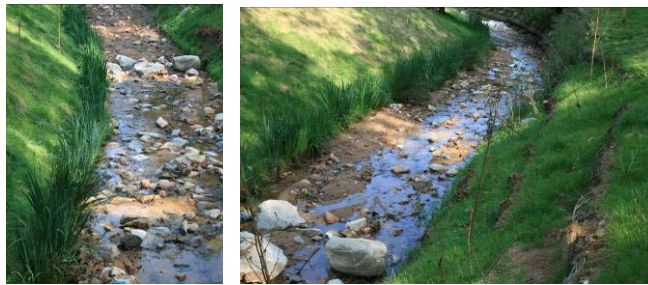
**Imágenes de los Fiber roll™ vegetados ya instalados en el cauce**

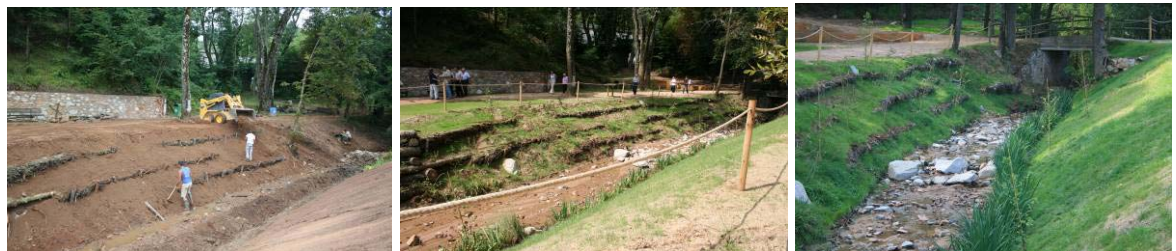
**Durante y después de la restauración**

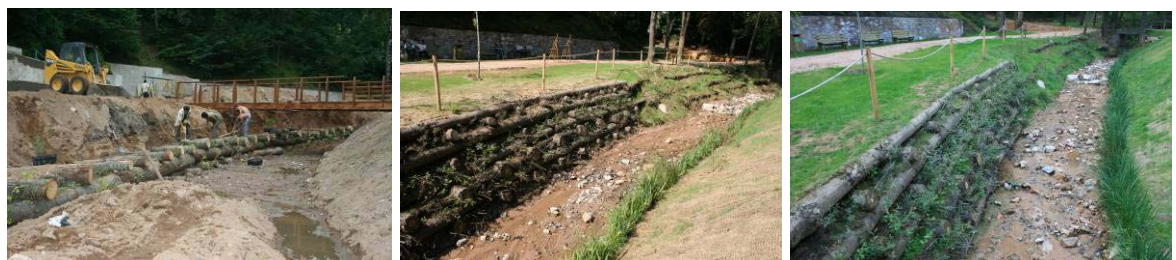
**Durante la construcción de un entramado tipo Kriener y una vez finalizado**

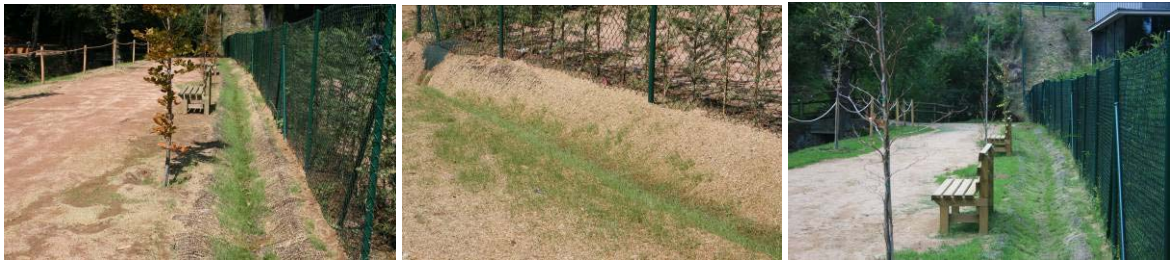
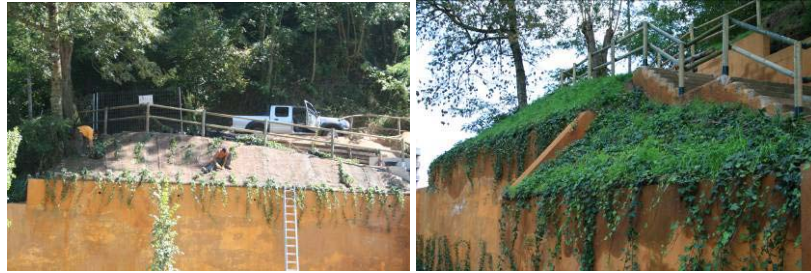
**Instalación de geomalla C350 para estructurar drenajes y un talud**
