Restauració de la Riera de Vallicrosa en el tram de la Font del Pic, t.m. de Sant Hilari Sacalm (Girona)

Maig - juny de 2009

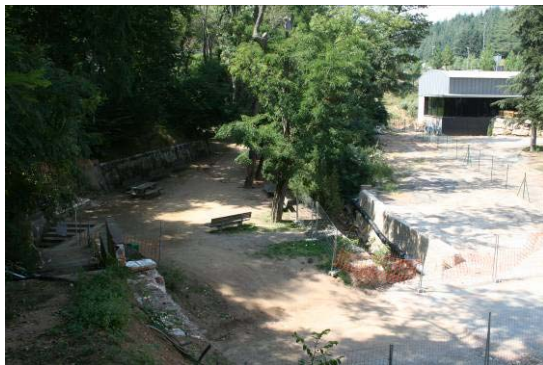
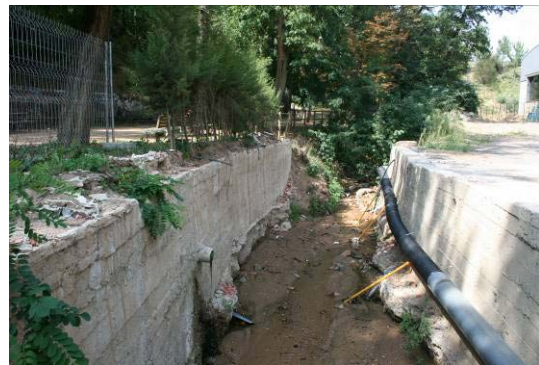
Imatges de la zona abans de la intervenció amb el col·lector penjat a la llera i una total degradació de l'espai.

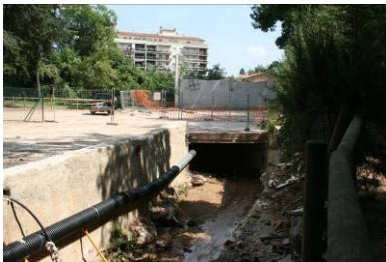
Imatges abans de la intervenció,

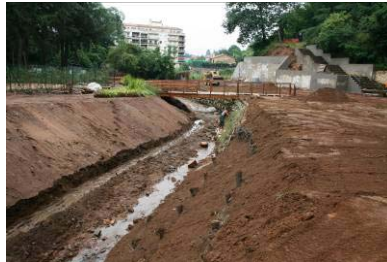
durant els treballs,

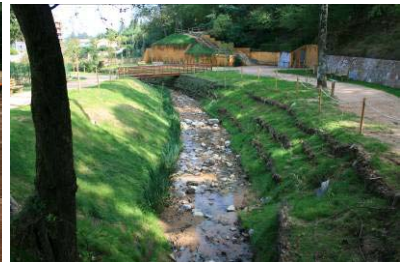
i finalitzada la restauració.

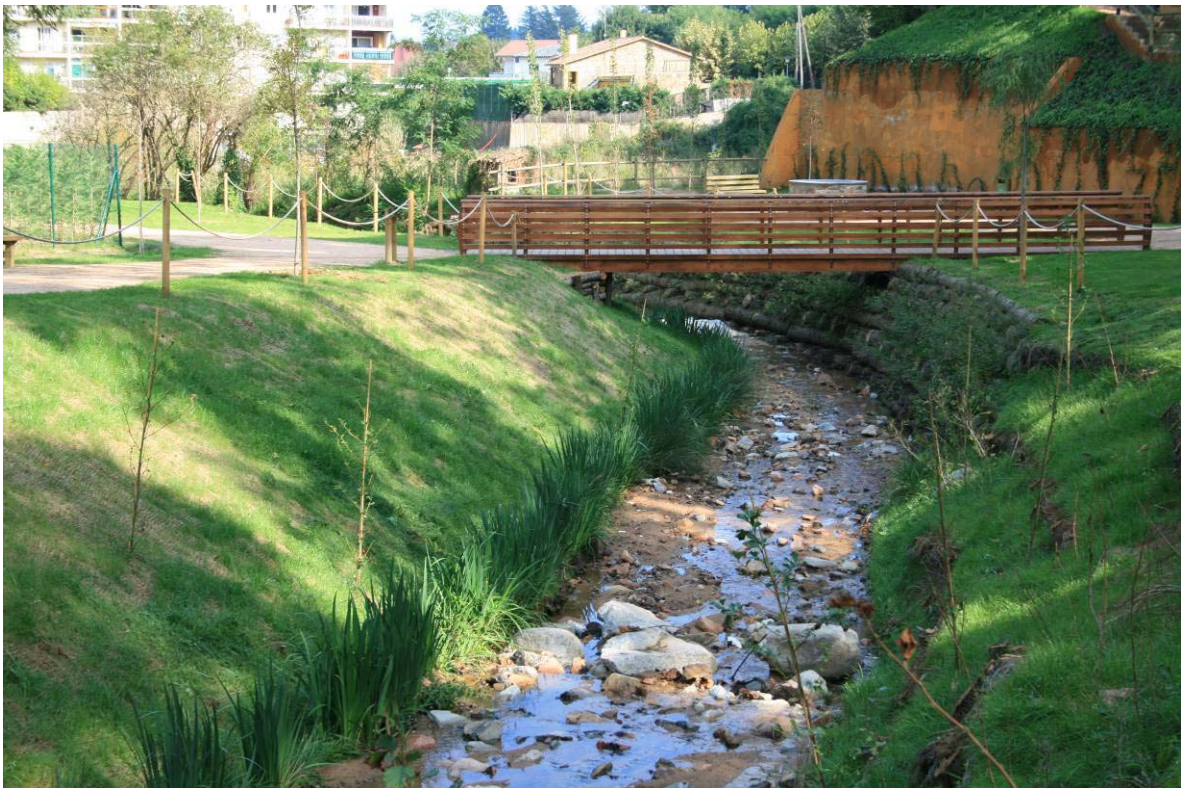
La zona restaurada un mes després dels treballs

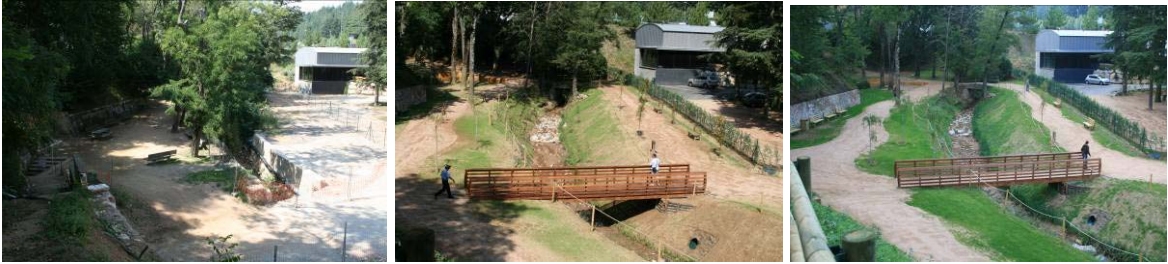
Abans i després de la restauració

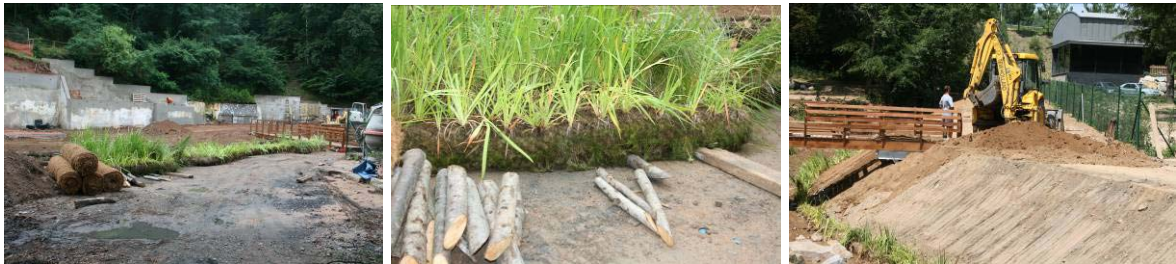
Imatges dels Fiber roll™ vegetats abans de la seva instal·lació

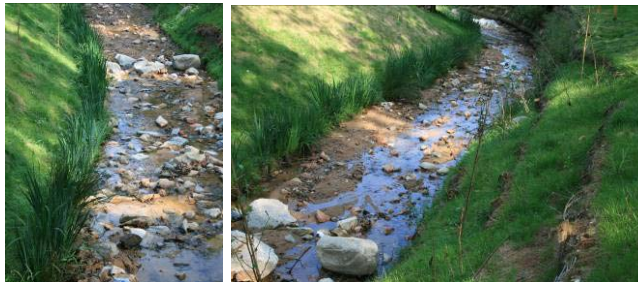
Imatges dels Fiber roll™ vegetats ja instal·lats a la llera

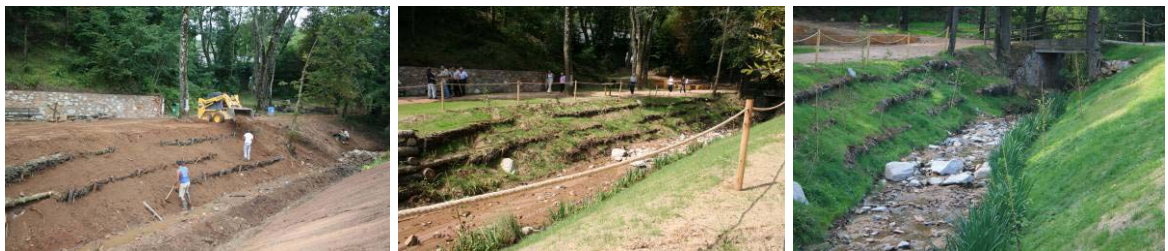
Durant i després de la restauració

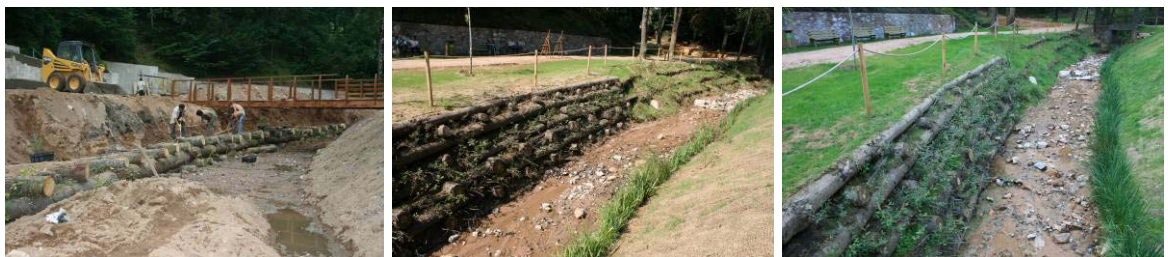
Durant la construcció d'un entramat tipus Krainer i un cop ja finalitzat

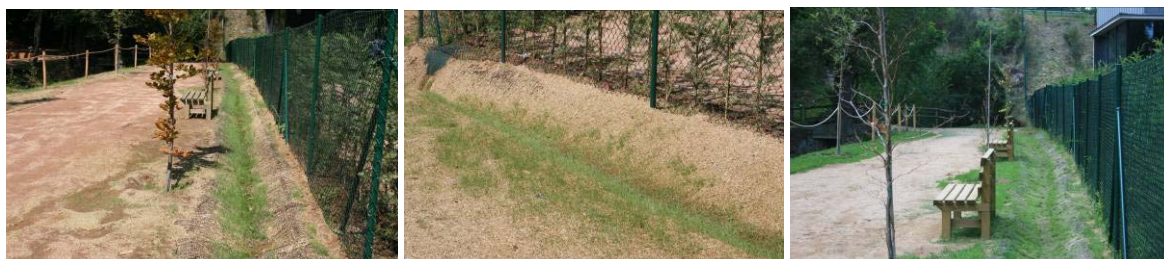
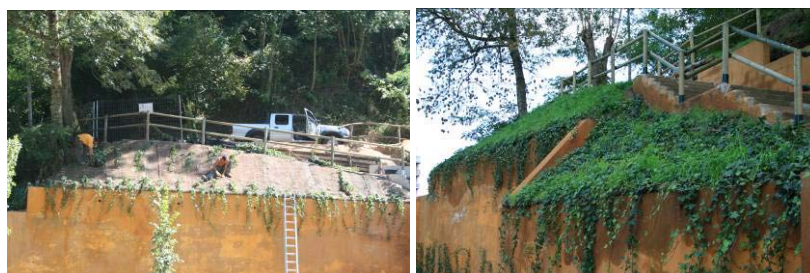
Instal·lació de geomalla C350 per estructurar drenatges i un talús
