Intervención de mejora ambiental de un tramo del Río Anzur, en la Aldea del Nacimiento, en el Término Municipal de Rute (Córdoba).

Cliente: CONFEDERACIÓN HIDROGRÁFICA DEL GUADALQUIVIR

Ejecución: MEDIODES, CONSULTORÍA AMBIENTAL Y PAISAJISMO S.L.

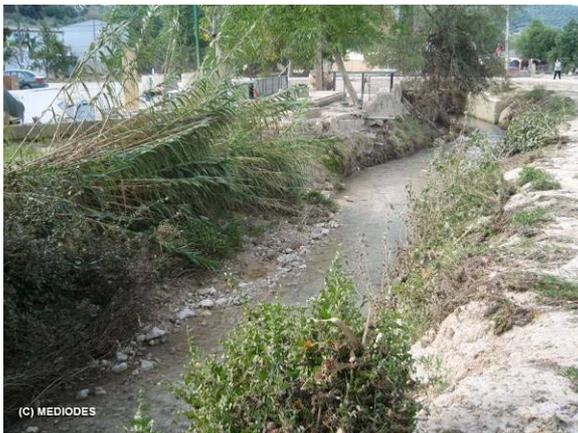
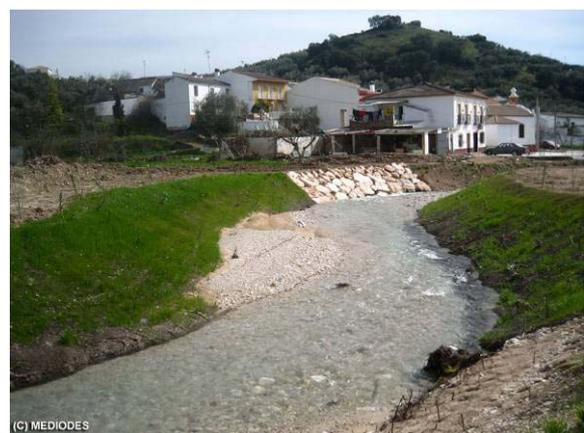
Imagen del río Anzur antes de llegar al núcleo de Aldea del Nacimiento.
Fotos tomadas antes y después de la actuación.

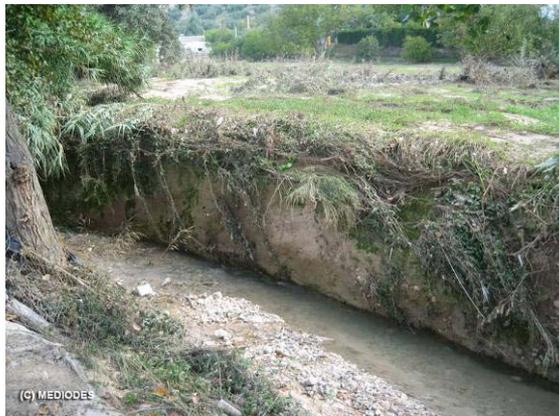
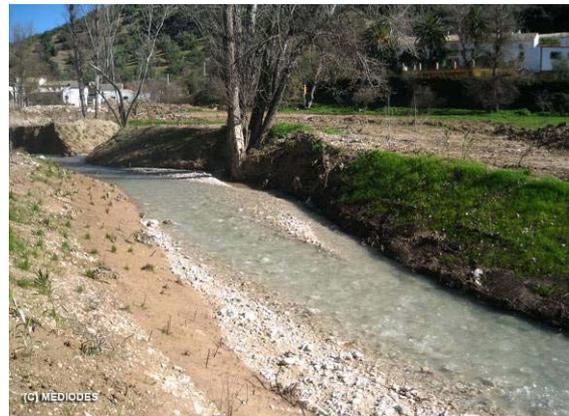
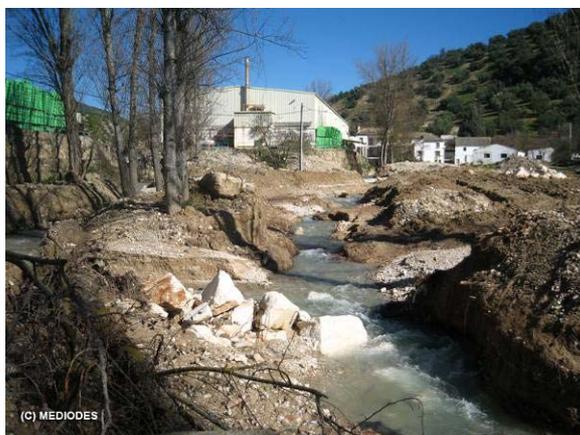
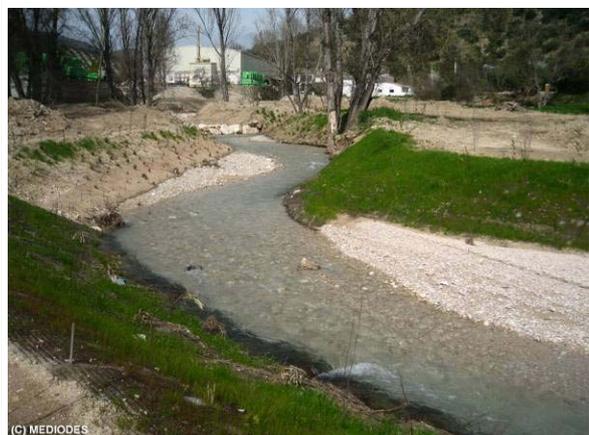
Detalles de dos tramos diferentes del río. Fotos tomadas antes y después de la actuación.

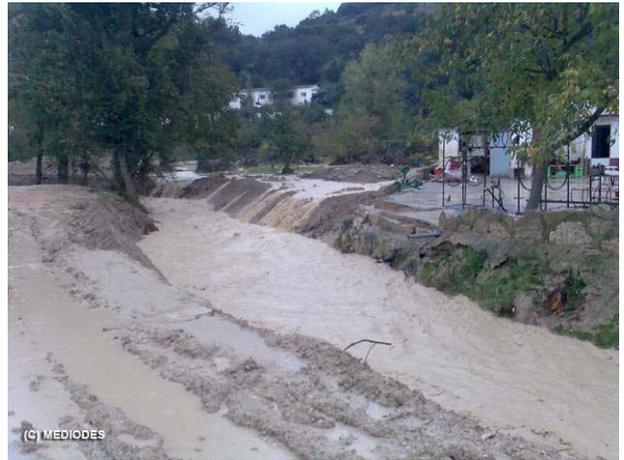
Imagen de escorrentía y avenida en una tormenta, antes de la actuación.

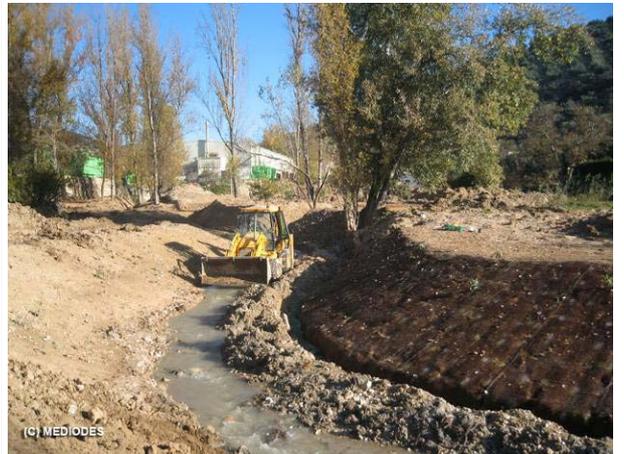
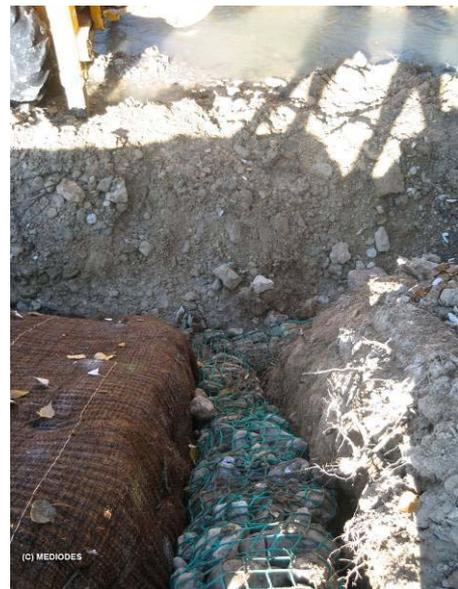
Imagen de geomalla C350 instalada, y detalle del refuerzo con gavión flexible tipo Rock roll del inicio del tramo con la geomalla.
