Encauzamiento del río Cardener a su paso por Sant Joan de Vilatorrada (Barcelona)

Promotor: Agencia Catalana del Agua

Ejecución: Pasquina, S.A.
Febrero-Mayo 2009

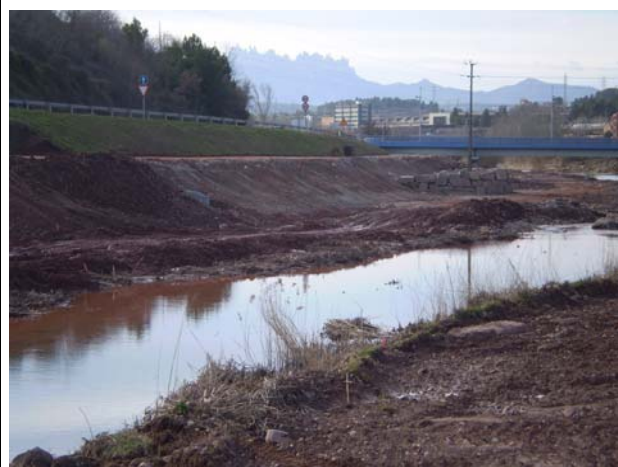
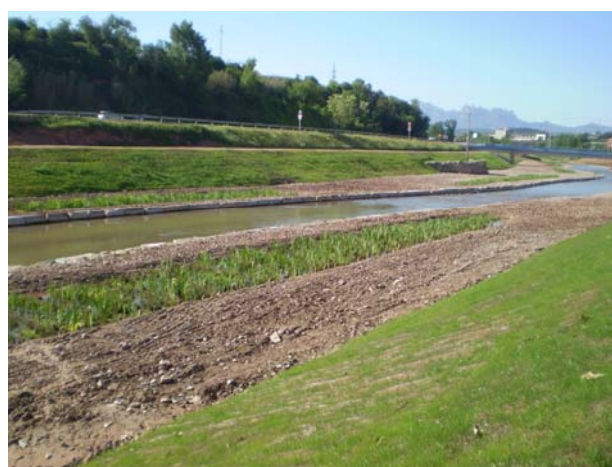
Imágenes tomadas desde el Pont Vell, antes y después de los trabajos.

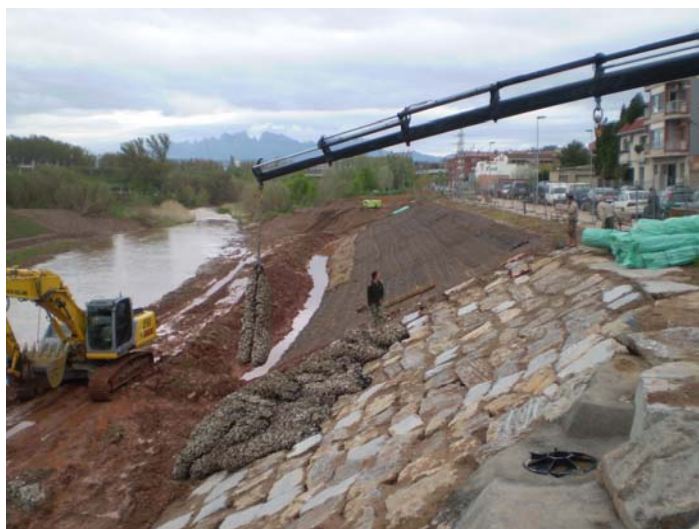
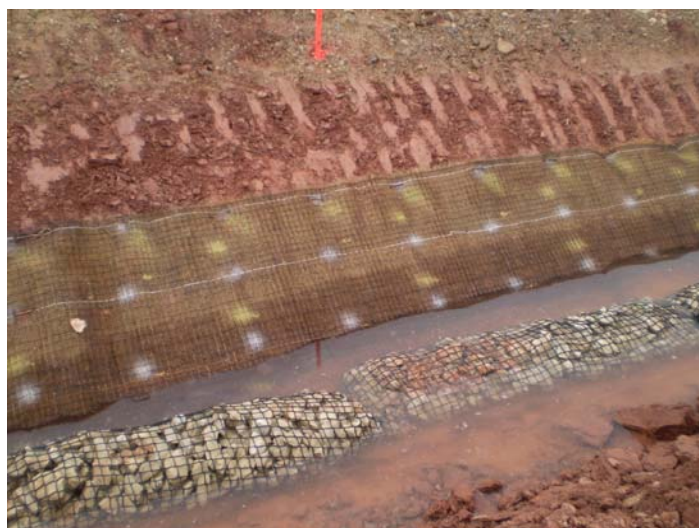
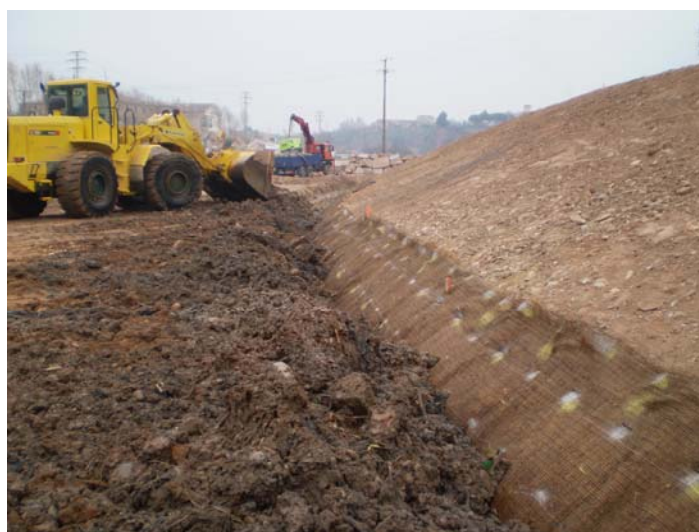
Instalación de los Rock roll™ (gavión flexible) con medios mecánicos en el fondo de la zanja, pisando la geomalla C350 de NAG. En la última foto se aprecia el relleno de la zanja.

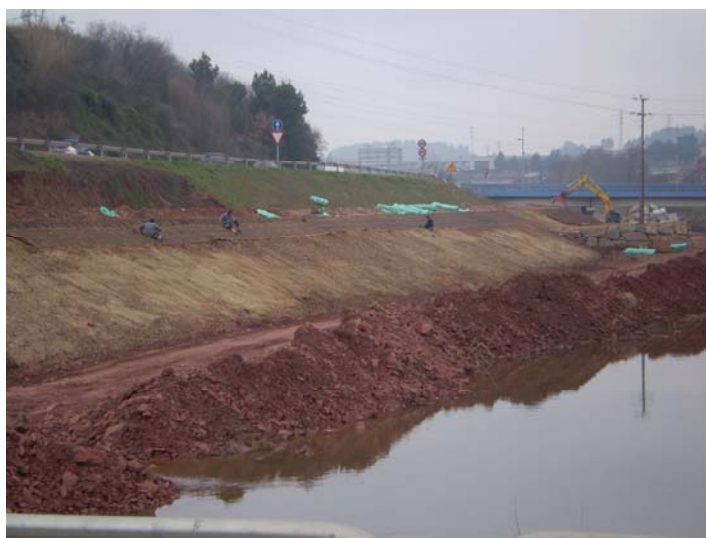
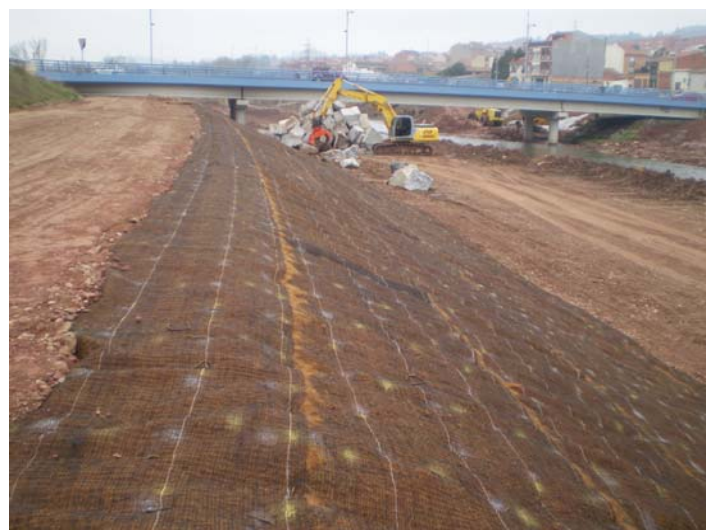
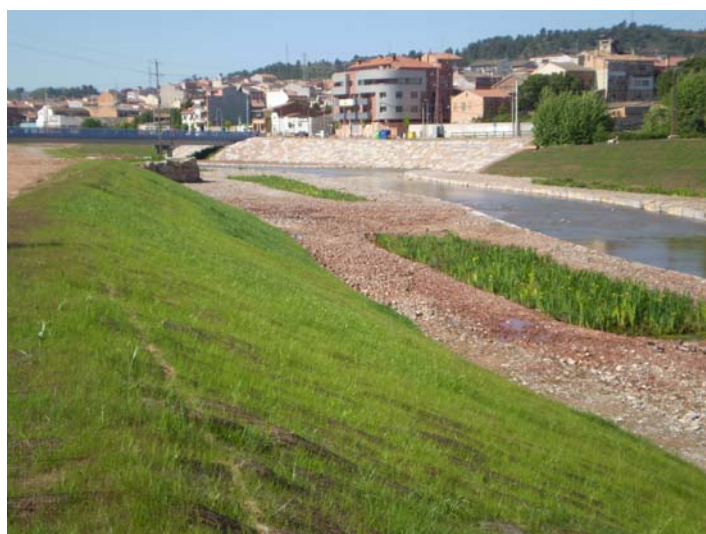
Sobre los márgenes debidamente reperfilados se proyecta la hidrosiembra y posteriormente se extiende la geomalla C350 en el sentido de la corriente, de manera que la red central corrugada ofrezca resistencia al paso del agua

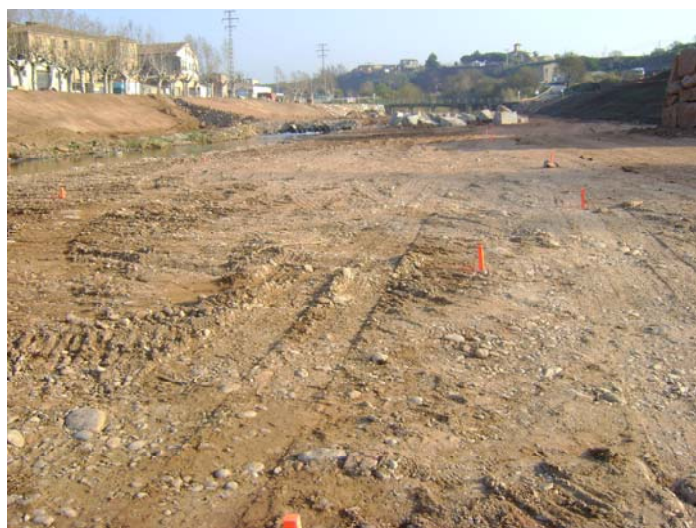
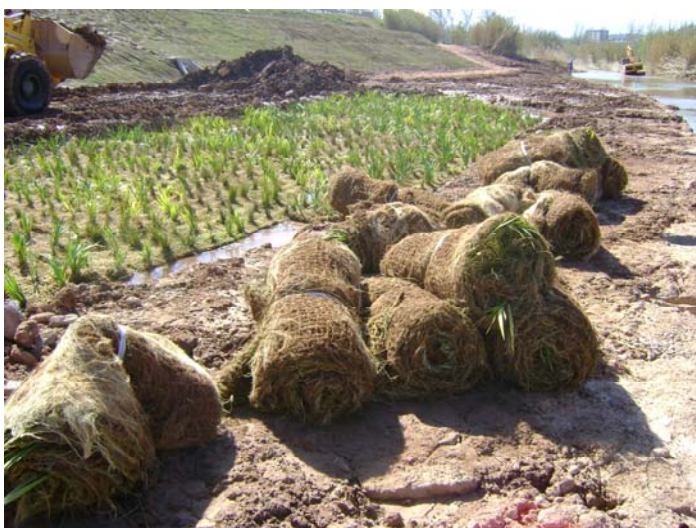
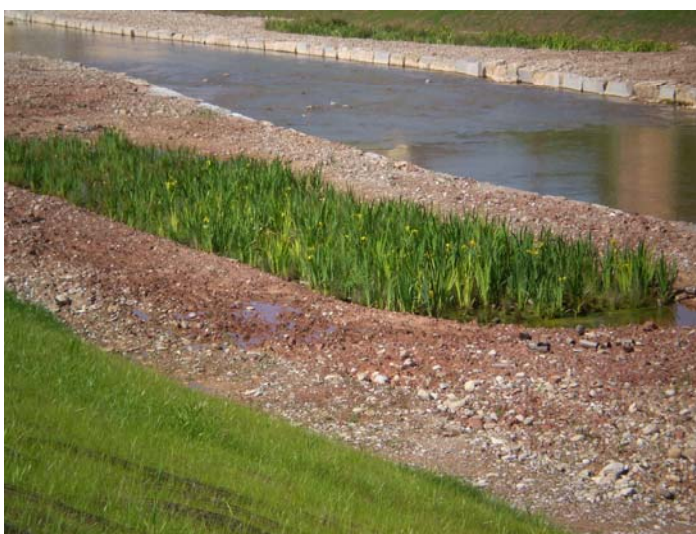
En la primera foto se aprecia la ubicación de las zonas a excavar donde instalar los Plant carpet™, después el acopio y la plantación, y finalmente el aspecto de la obra ya terminada.

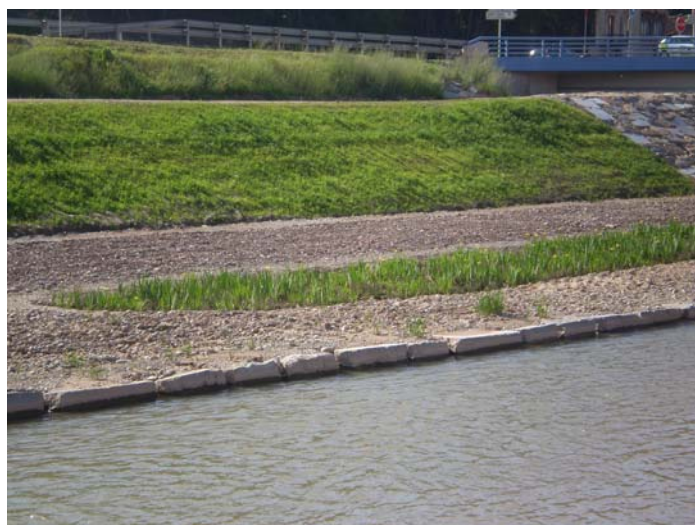
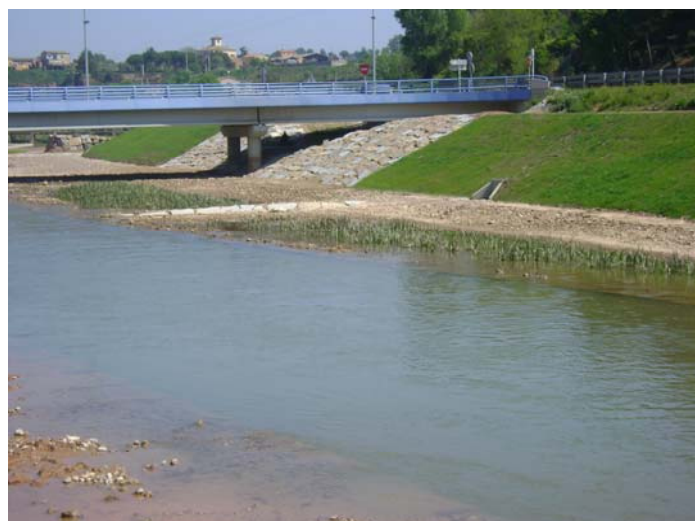
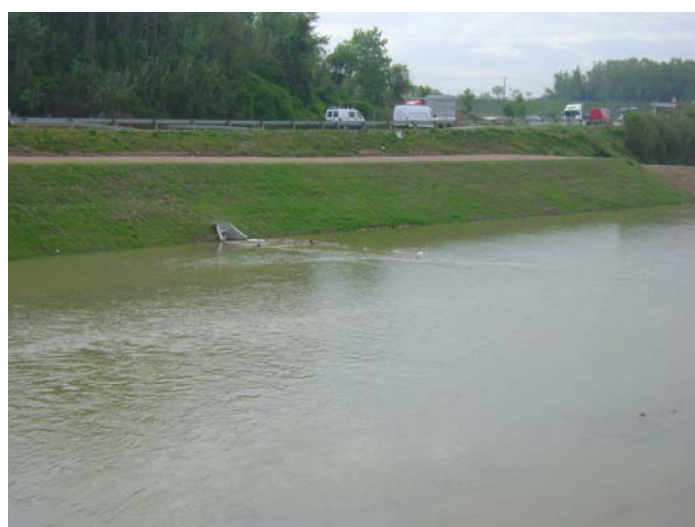
Una vez terminada la obra y debido al desembalse de los Embalses de la Jossa del Cavall y Sant Ponç, se produjo una inundación del cauce a lo largo de 10 días, sin ninguna afectación a los herbazales.
