## Mejora ambiental y paisajística de la riera de Vilamajor en Sant Antoni de Vilamajor (Barcelona)

Promotor: Ayuntamiento de Sant Antoni de Vilamajor	Periodo: Diciembre 2009 - Marzo 2010
---	---

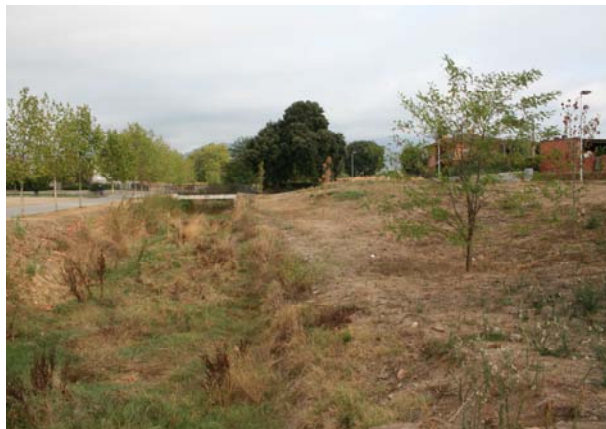
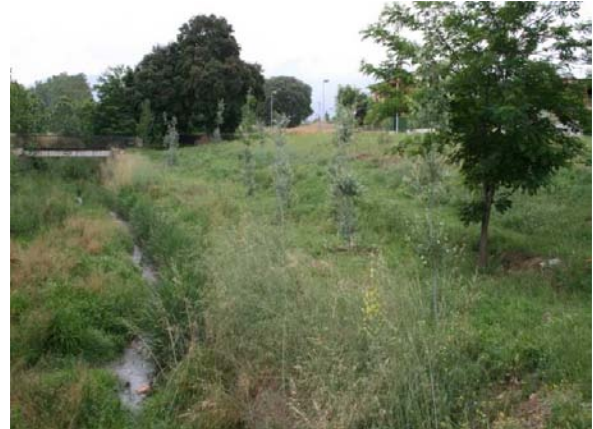
Este tramo de la riera de Vilamajor, antes de los trabajos, era un entorno degradado con presencia de especies oportunistas y ausencia prácticamente total de vegetación propia de ribera.

**Imágenes antes de comenzar los trabajos, y seis meses después de su finalización.**

Las actuaciones han ido desde la retirada de un tramo de escollera, el ensanchamiento del cauce hasta la plantación de vegetación de ribera.

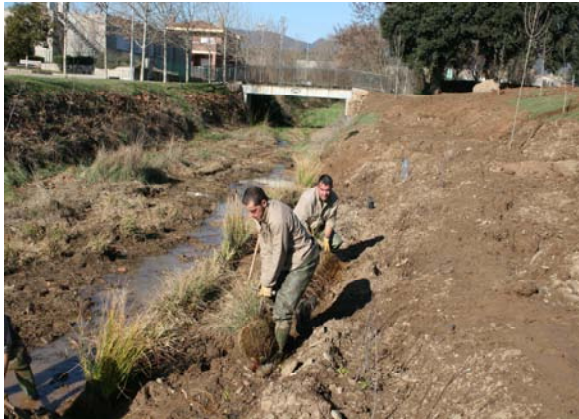
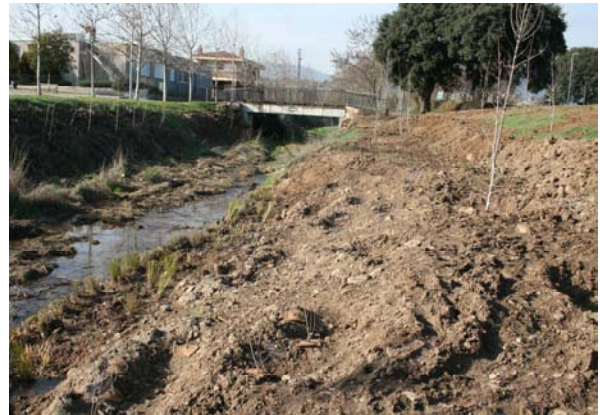
Imágenes de la instalación de los Fiber Roll™ vegetalizados.

- Retirada de la escollera del margen izquierdo, ampliación del cauce y protección del margen con **Fiber Roll™ vegetalizado**. De esta manera eliminamos un elemento rigidizante como la escollera, mejoramos la sección hidráulica y aumentamos la biodiversidad.

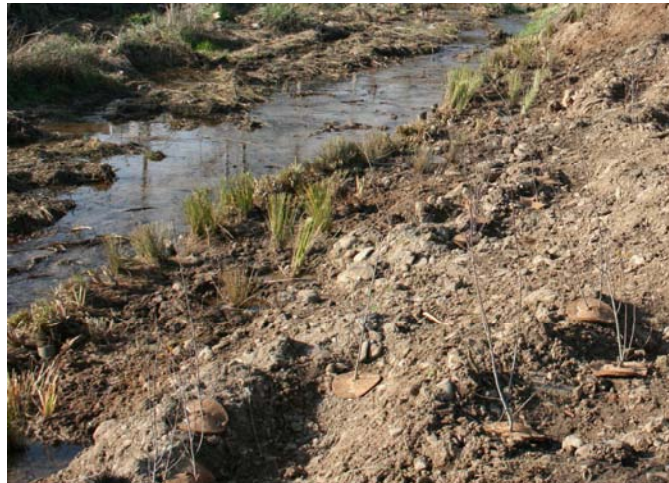
Unidades de Plant Plug™ plantados entre el Fiber Roll™ y el margen

- Plantación de helófitos estructurados en fibra de coco tipo **Plant Plug™** de *Iris pseudacorus*, *Scirpus holoschoenus*, *Carex vulpina* y *Juncus inflexus* desarrollados en vivero con un potente sistema de raíces, se plantan en grupos de 3 individuos en un mismo hoyo para favorecer el desarrollo de matas de la misma especie.

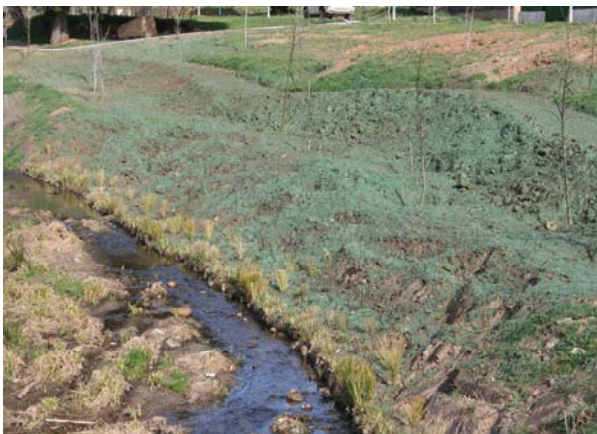
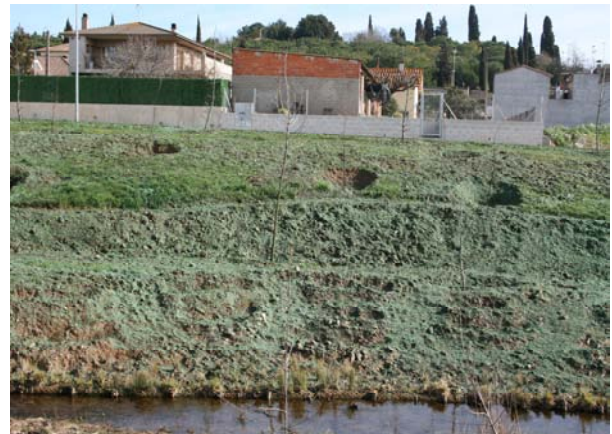
Imágenes de la hidromanta HydraCX2 una vez proyectada, con los Fiber Roll™ en primer término con los helófitos aún con aspecto invernal.

- Aplicación de **hidromanta Hydra CX2** con fibras de algodón en la zona que ha resultado afectada por los trabajos de mejora de la riera, por lo que se ha creado una protección contra la erosión en superficie mediante la cobertura herbácea de especies autóctonas. Al mismo tiempo se evita la propagación de especies de autoecología ruderal que impiden el correcto desarrollo de las especies arbustivas y arbóreas autóctonas.

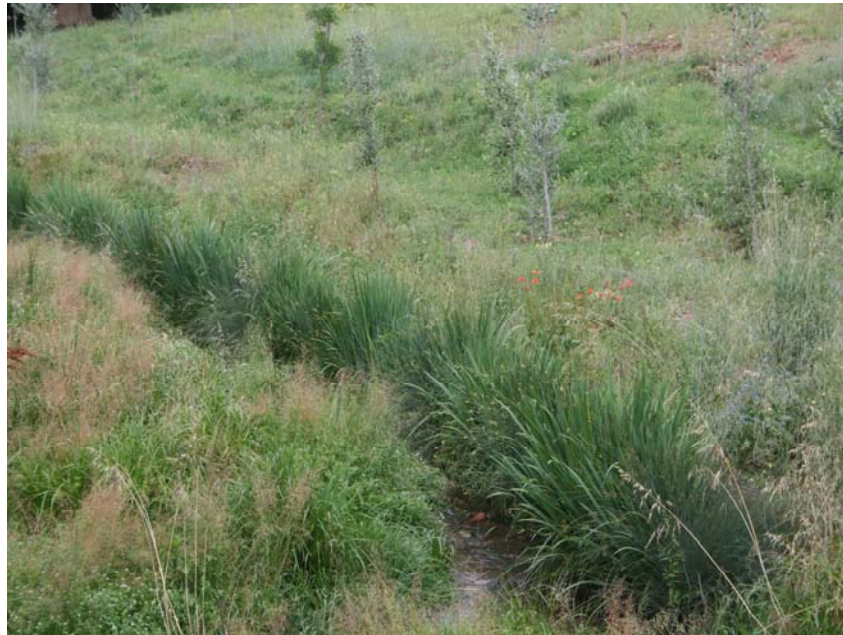
**Imagen de un tramo de la obra seis meses después de finalizados los trabajos.  
En primer término los Fiber Roll™ vegetalizados ya desarrollados.**

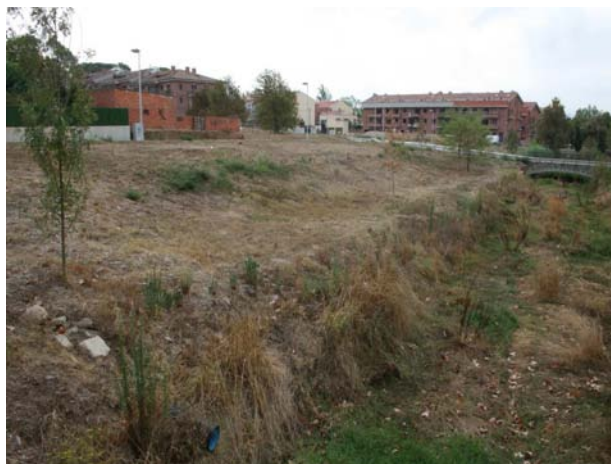
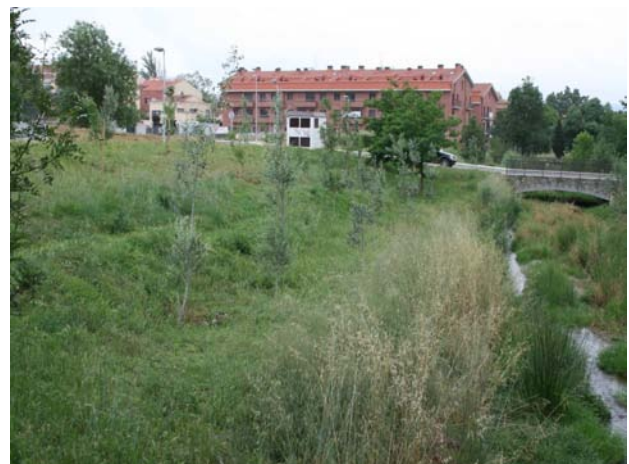
**El antes y el después.**

**La riera ha pasado de parecer un canal con predominio de la vegetación ruderal y aspecto degradado, a ser una riera natural con diversidad de nichos ecológicos y con presencia de vegetación helófito, herbácea, arbustiva y arbórea.**
