Encauzamiento del río Cardener a su paso por Sant Joan de Vilatorrada (Barcelona)

Promotor: Agencia Catalana del Agua

Ejecución: Pasquina, S.A.

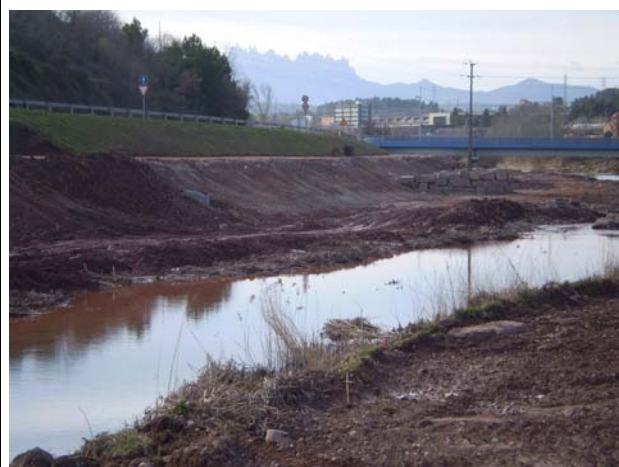
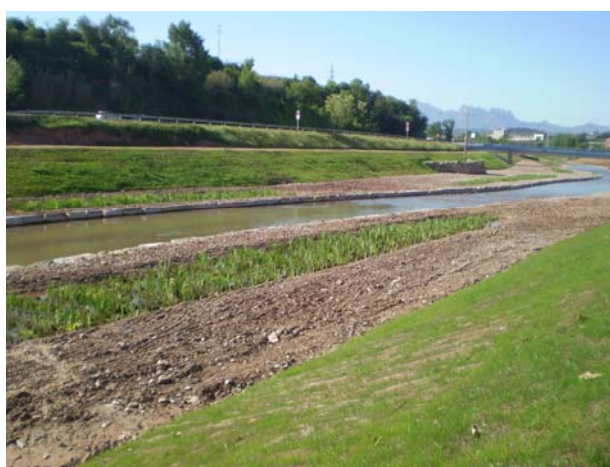
Imágenes tomadas desde el Pont Vell, antes y después de los trabajos.

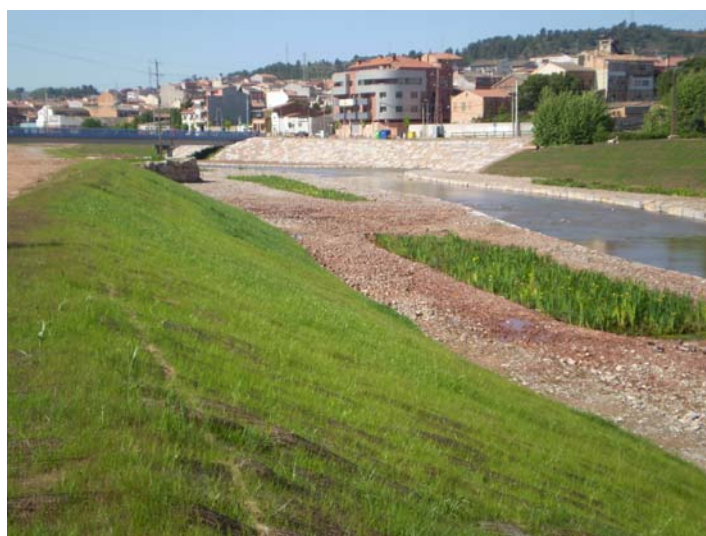
Sobre los márgenes debidamente reperfilados se proyecta la hidrosiembra y posteriormente se extiende la geomalla C350 en el sentido de la corriente, de manera que la red central corrugada ofrezca resistencia al paso del agua

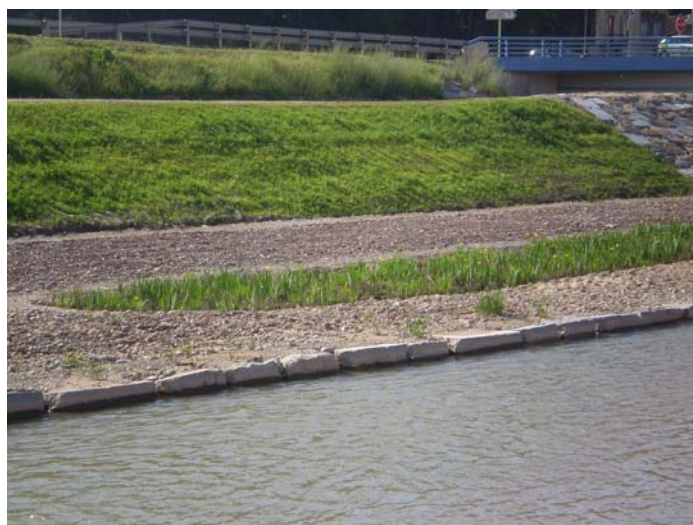
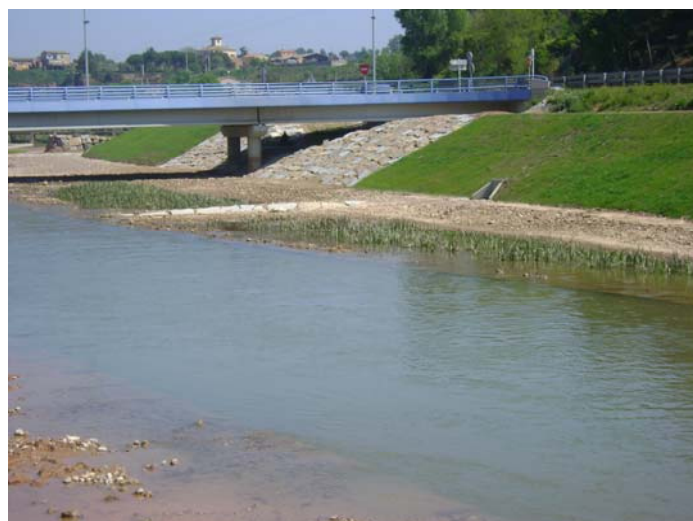
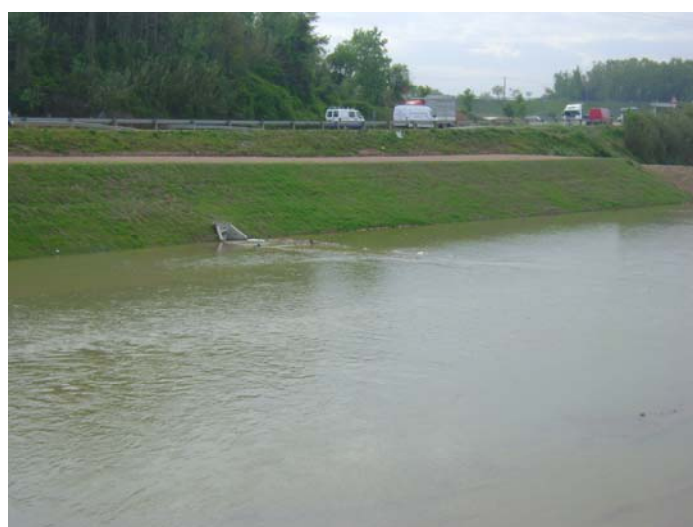
Una vez terminada la obra y debido al desembalse de los Embalses de la Jossa del Cavall y Sant Ponç, se produjo una inundación del cauce a lo largo de 10 días, sin ninguna afectación a los herbazales.
