Mejora ambiental y paisajística de la riera de Vilamajor en Sant Antoni de Vilamajor (Barcelona)

Promotor:
Ayuntamiento de Sant Antoni de Vilamajor

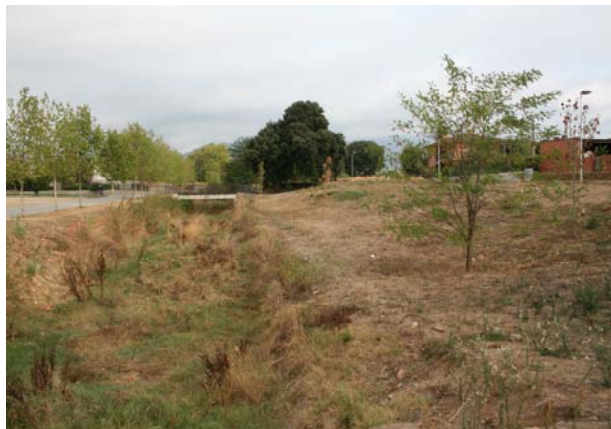
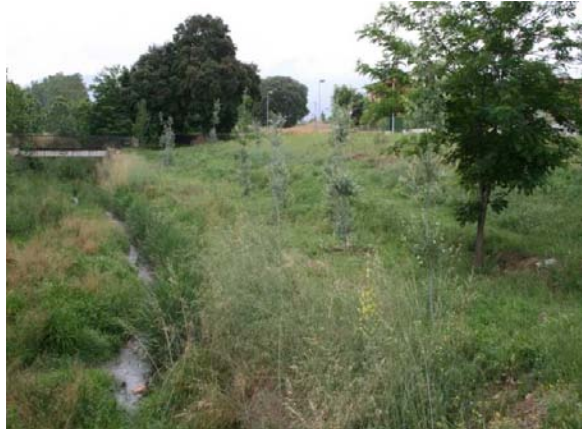
Este tramo de la riera de Vilamajor, antes de los trabajos, era un entorno degradado con presencia de especies oportunistas y ausencia prácticamente total de vegetación propia de ribera.

Imágenes antes de comenzar los trabajos, y seis meses después de su finalización.

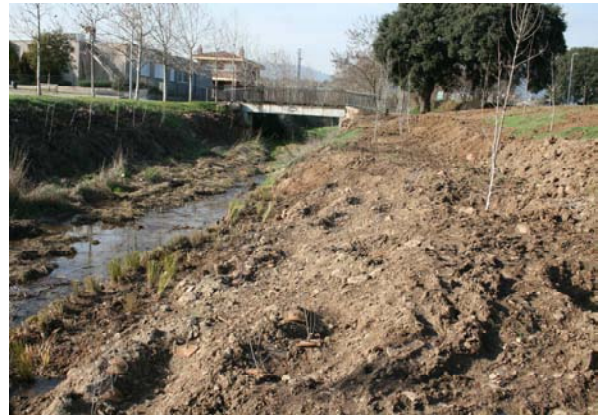
Imágenes de la instalación de los Fiber Roll™ vegetalizados.

- Retirada de la escollera del margen izquierdo, ampliación del cauce y protección del margen con **Fiber Roll™ vegetalizado**. De esta manera eliminamos un elemento rigidizante como la escollera, mejoramos la sección hidráulica y aumentamos la biodiversidad.

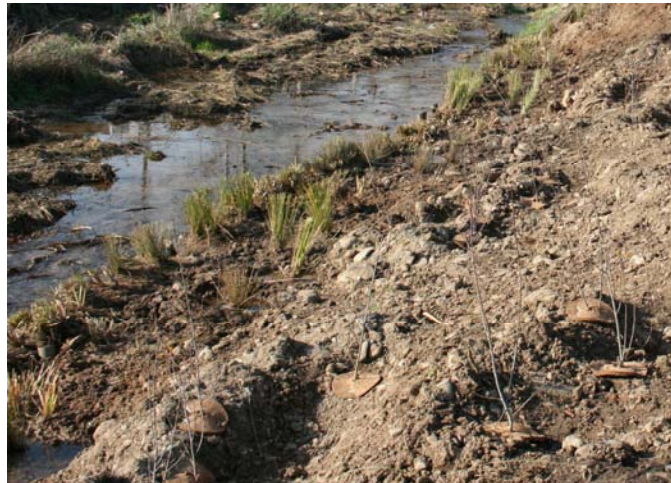
Unidades de Plant Plug™ plantados entre el Fiber Roll™ y el margen

- Plantación de helófitos estructurados en fibra de coco tipo **Plant Plug™** de *Iris pseudacorus*, *Scirpus holoschoenus*, *Carex vulpina* y *Juncus inflexus* desarrollados en vivero con un potente sistema de raíces, se plantan en grupos de 3 individuos en un mismo hoyo para favorecer el desarrollo de matas de la misma especie.

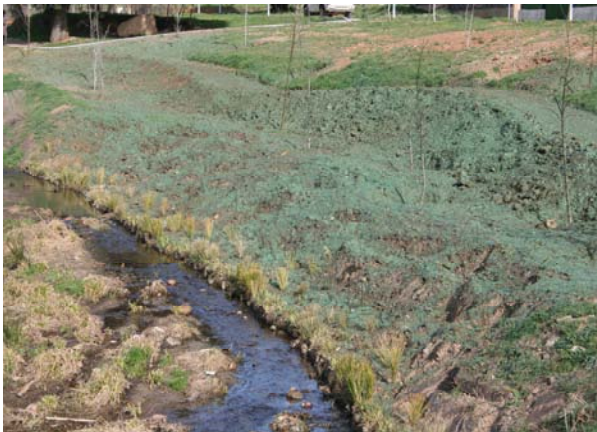
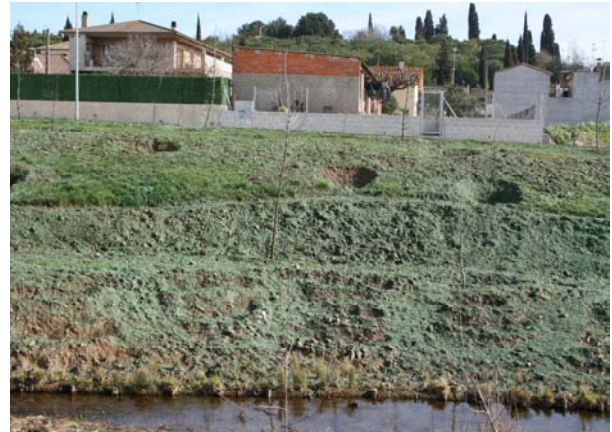
Imágenes de la hidromanta HydraCX2 una vez proyectada, con los Fiber Roll™ en primer término con los helófitos aún con aspecto invernal.

- Aplicación de **hidromanta Hydra CX2** con fibras de algodón en la zona que ha resultado afectada por los trabajos de mejora de la riera, por lo que se ha creado una protección contra la erosión en superficie mediante la cobertura herbácea de especies autóctonas. Al mismo tiempo se evita la propagación de especies de autoecología ruderal que impiden el correcto desarrollo de las especies arbustivas y arbóreas autóctonas.
