Intervenció de millora ambiental d'un tram del Riu Anzur, a l'Aldea del Nacimiento, en el Terme Municipal de Rute (Córdoba).

Client: CONFEDERACIÓN HIDROGRÁFICA DEL GUADALQUIVIR

Execució: MEDIODES, CONSULTORÍA AMBIENTAL Y PAISAJISMO S.L.

Informe de Projecte

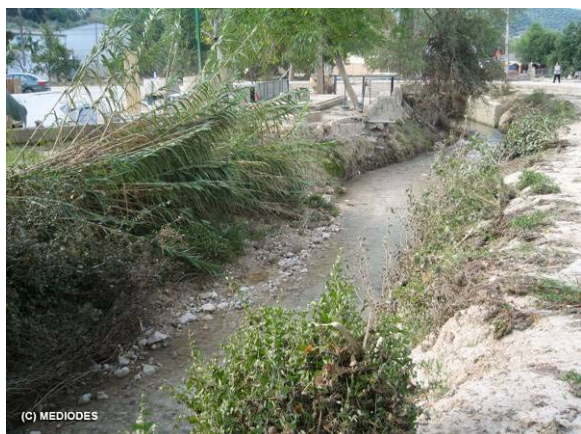
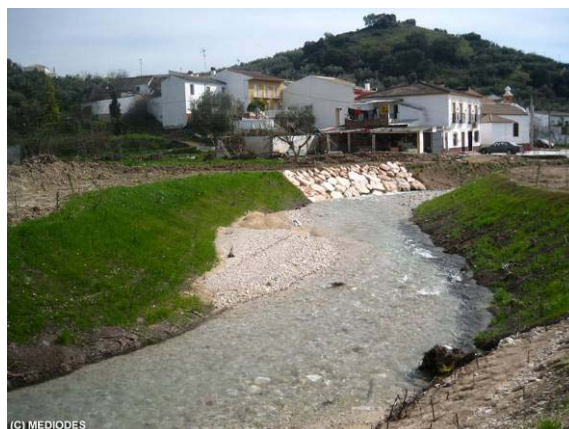
Imatge del riu Anzur abans d'arribar al nucli d'Aldea del Nacimiento.
Fotos preses abans i després de l'actuació.

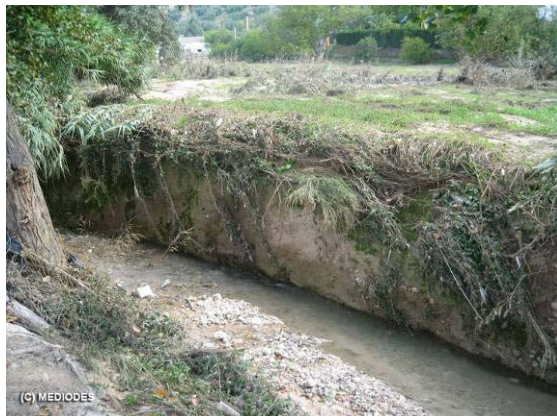
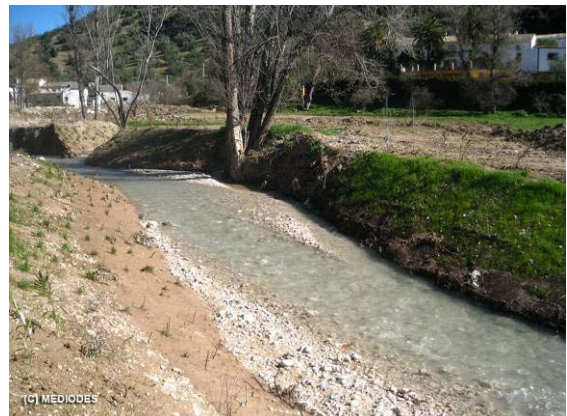
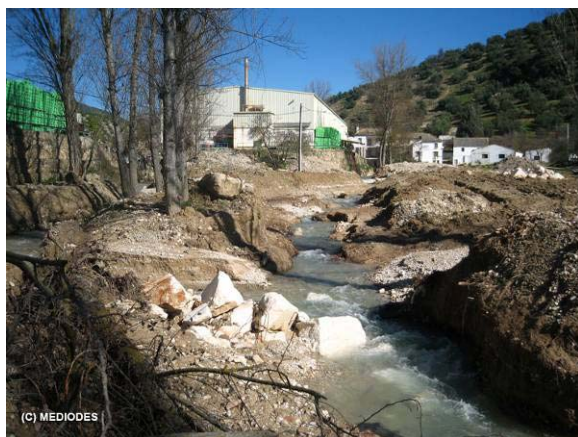
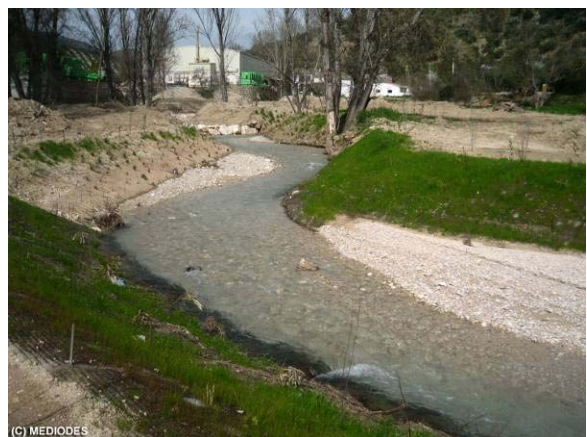
Detalls de dos trams diferents del riu. Fotos preses abans i després de l'actuació.

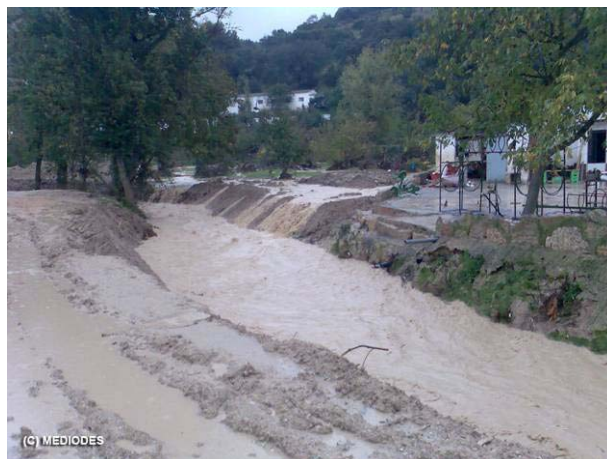
Imatge d'un vessament i una avinguda en una tempesta, abans de l'actuació.

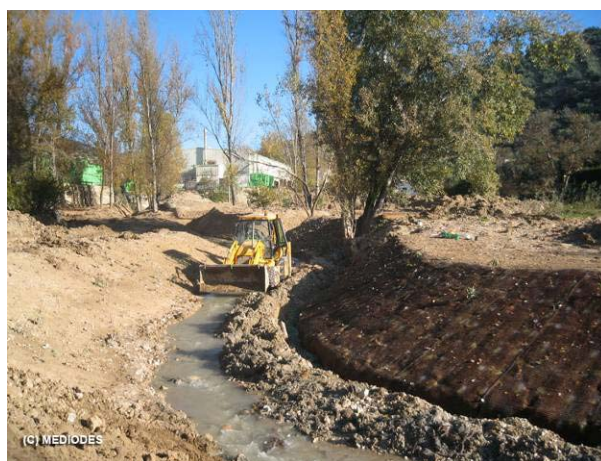
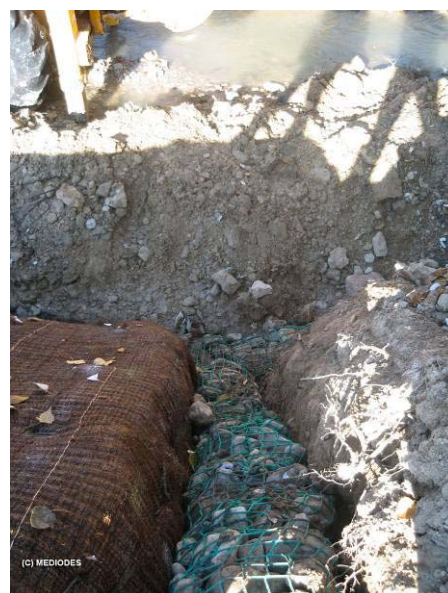
Imatge de geomalla C350 instal·lada, i detall del reforç amb gabió flexible tipus Rock rollTM de l'inici del tram amb la geomalla.
