Estabilización y revegetación del cauce de la riera de la Cassinyola desviada por el paso de la LAV, t.m. de Bàscara (Girona)

Promotor: ADIF

Periodo: 2009-10

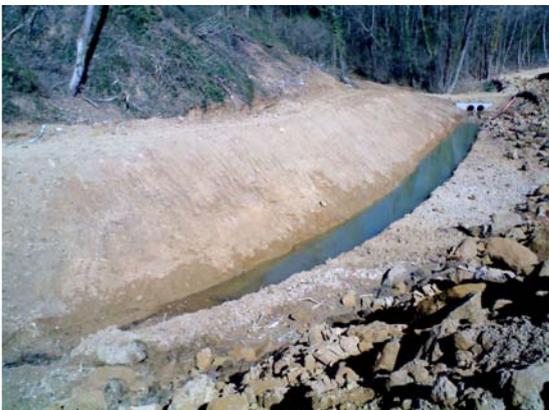
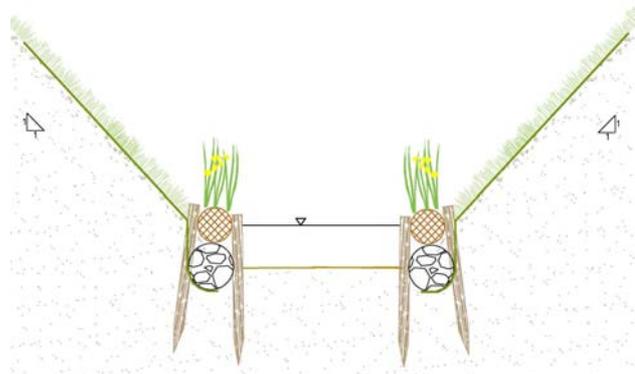
Imágenes de la riera al inicio de los trabajos, y el esquema de la actuación con la geomalla permanente, el gavión flexible fijando la geomalla y estabilizando la base, y el Fiber Roll™ vegetalizado.

- Protección de los márgenes desde el lecho hasta su coronación con hidrosiembra + instalación de **geomalla permanente C350 Vmax** de NAG.
- Estabilización de la base de los márgenes mediante la instalación de **gavión flexible vegetable tipo Rock roll™** que fija con su peso la geomalla al cauce.
- Revegetación del pie del margen mediante un rollo de fibra de coco vegetado con helófitos tipo **Fiber roll™ vegetalizado**.

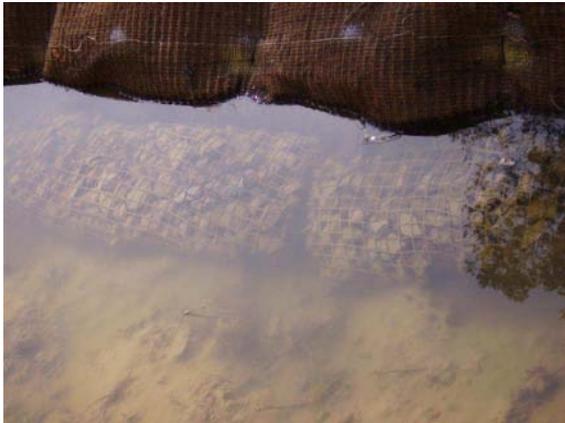
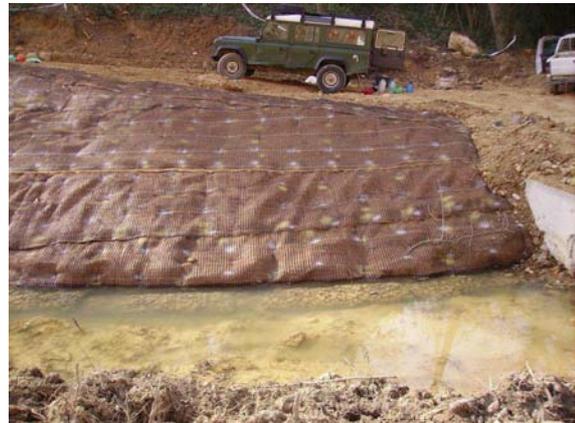
Imágenes del gavión flexible Rock Roll™ fijando la geomalla y estabilizando la base para la posterior instalación del Fiber Roll™.

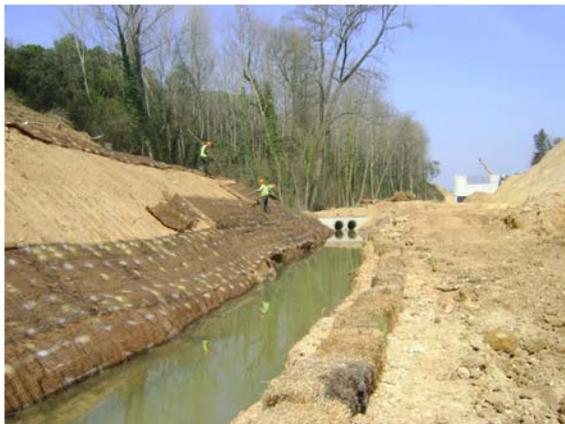
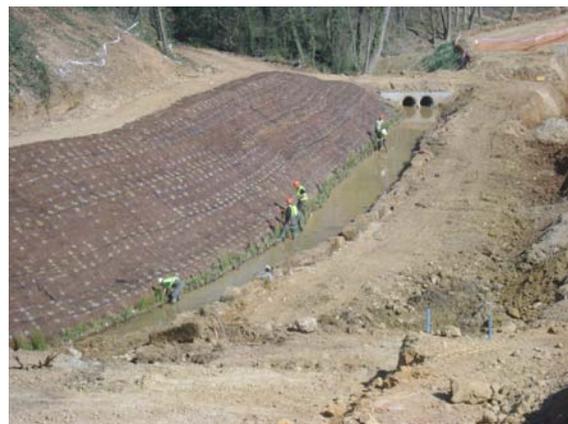
Proceso de la instalación de la geomalla permanente C350 Vmax, y la fijación con estacas del Fiber Roll™ vegetalizado en la base del margen izquierdo.

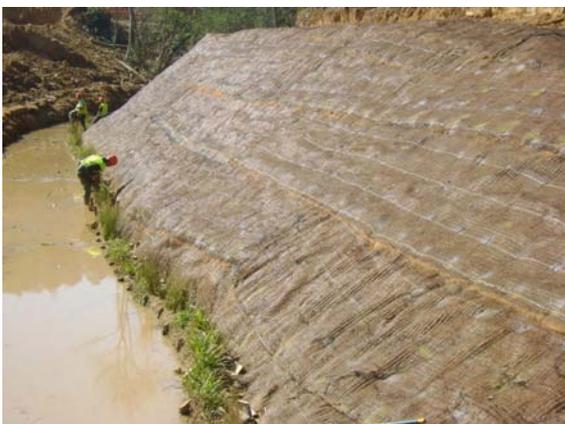
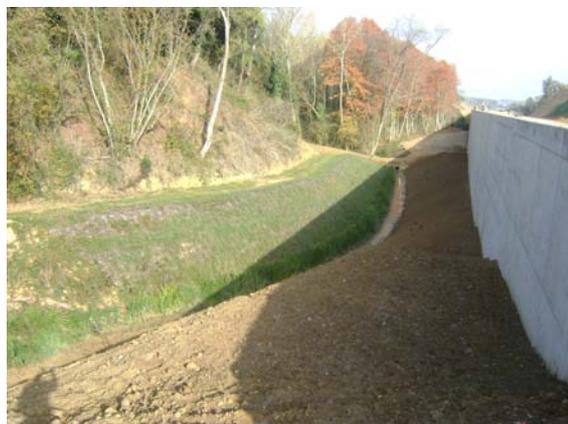
En la última fotografía el aspecto 6 meses después de la actuación, donde se puede apreciar que aún no habían comenzado los trabajos del margen derecho.

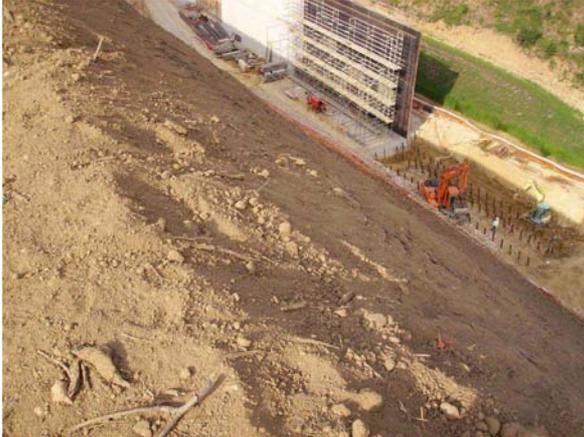
Imagen de la construcción del muro de contención de la traza de la LAV. Al otro lado del muro se aprecia el margen izquierdo ya vegetado.

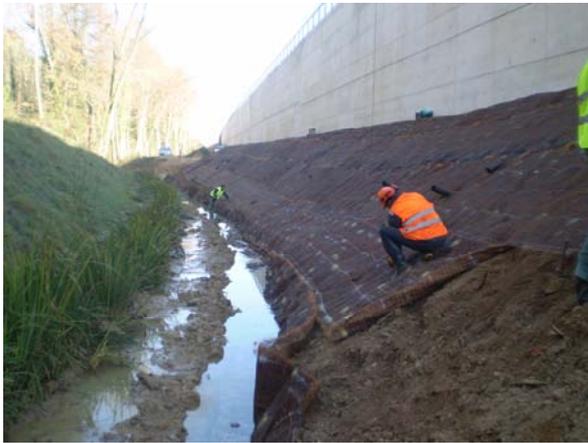
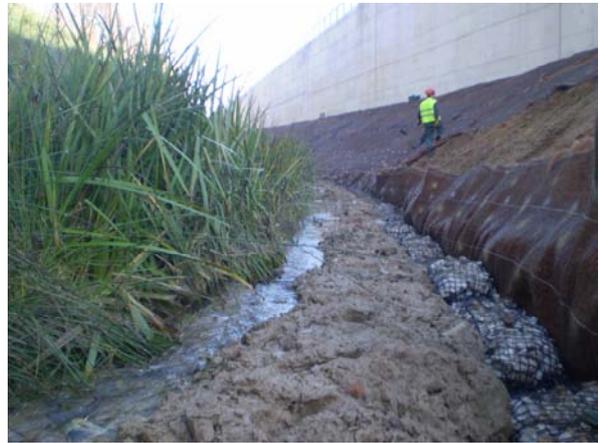
Imágenes de los trabajos en el margen derecho, donde se repite la actuación ejecutada en el margen izquierdo.

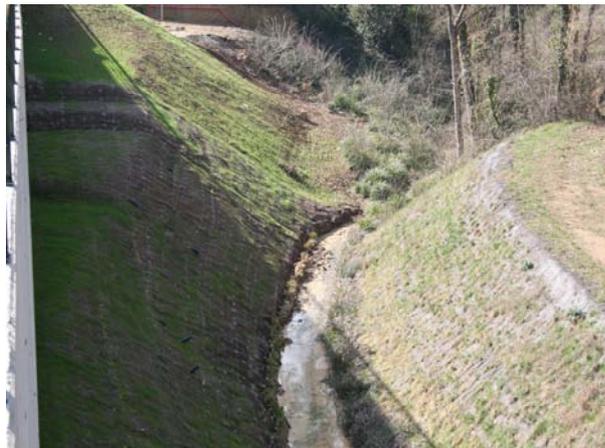
Vista general dos semanas después de la finalización de los trabajos en el margen derecho.
