## Inicios de las aplicaciones de helófitos en bioingeniería en Europa

### Wedeler Au

1989-2008

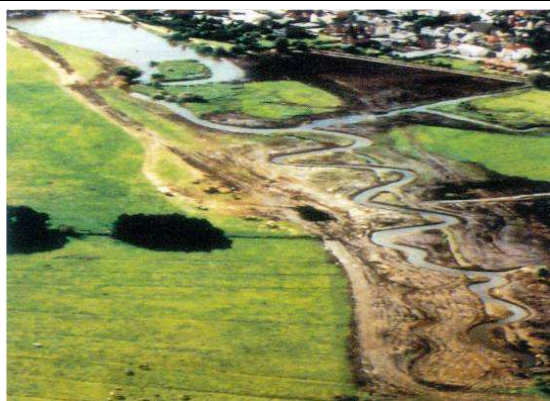
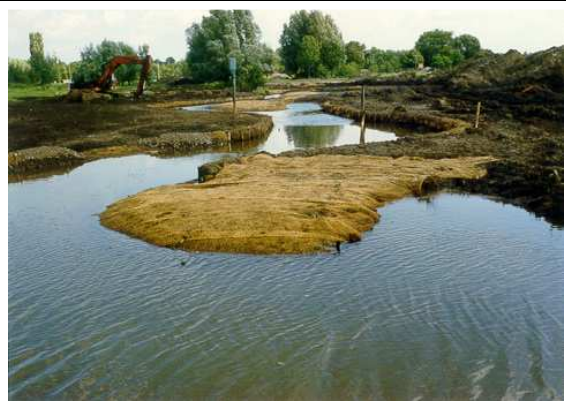
### SITUACIÓN ANTES Y EN LOS INICIOS DE LA RENATURALIZACIÓN

En 1987 se retiraron los lodos de la balsa del molino de Wedel y seguidamente se hizo la restauración del curso superior del arroyo Wedel. El corredor del río y los prados bajos fueron restaurados, creando una llanura de inundación con capacidad de almacenamiento en las zonas de prado húmedo. Se rehicieron los meandros del canal, se suavizaron los taludes y los márgenes se estabilizaron con los sistemas de vegetación desarrollados por el ingeniero Lothar Bestmann, actualmente socio y asesor de Aquanea, S.L.. También se construyeron trampas de sedimento y sistemas hidrobóticos de purificación para mitigar los problemas de calidad del agua. La vegetación alóctona se retiró, se aportó una cantidad considerable de tierra de cultivo a cada lado del arroyo y se colocaron vallas para proteger las zonas de los visitantes y del ganado. Estas medidas crearon un corredor fluvial sin perturbaciones, que permitía un desarrollo natural de la flora y la fauna y aseguraba la protección del hábitat y de especies autóctonas en peligro. Las medidas se conocen como "Uferandstreifenprogramm" o "Programa de franjas de amortiguación ribereñas".

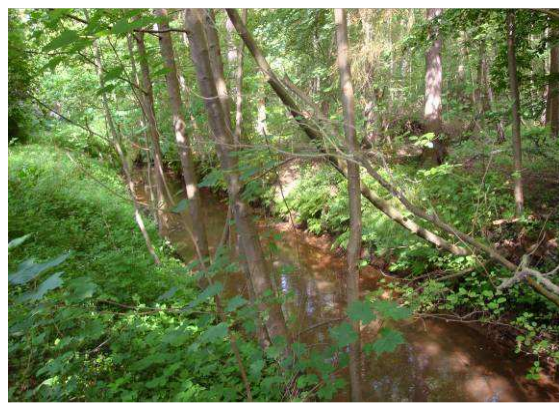
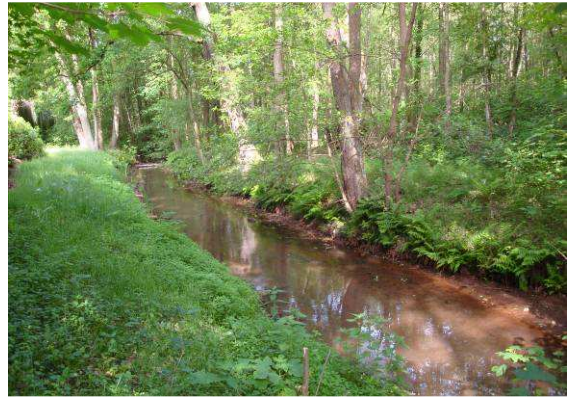
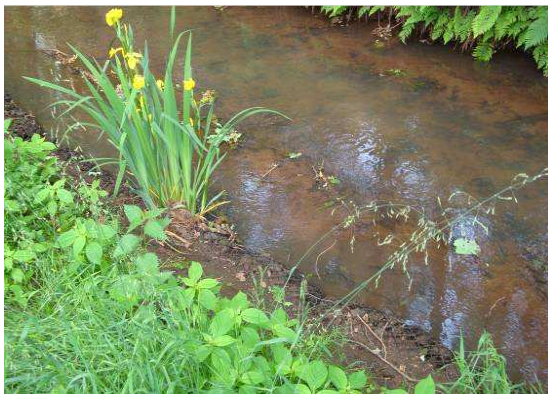
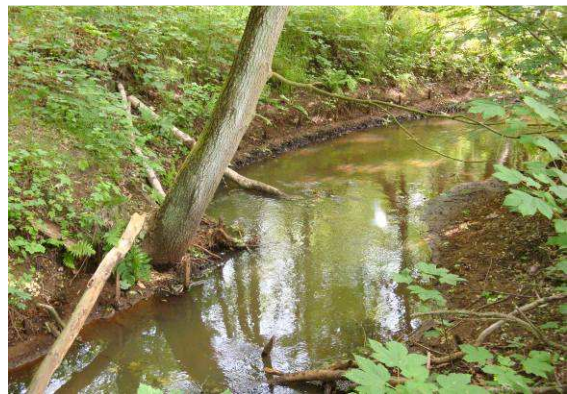
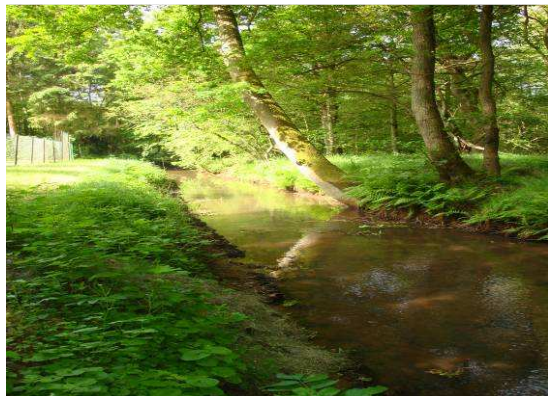
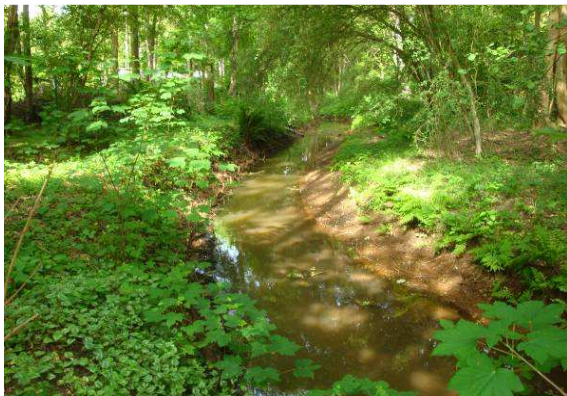
SITUACIÓN ACTUAL

El estado del arroyo Wedel debe considerarse todavía como un torrente con una carga crítica debido a la escorrentía que proviene de los pastos de los alrededores, de las áreas impermeabilizadas (incluyendo carreteras y edificios), la contaminación de los vehículos y otros usos suburbanos. La capacidad de autodepuración de los prados no puede compensar estas cargas. Debido a las incrustaciones de hierro en el área de "Klövensten", la flora típica del arroyo no se ha podido desarrollar. En la parte baja del arroyo, hasta la balsa del molino, se han desarrollado una gran variedad de especies leñosas, cañas y hierbas de margen.

El proyecto completo se ha naturalizado y restaurado con las mismas características que los prados húmedos que había históricamente. El plan de gestión establece una distancia de 20 a 150 m de anchura sin cultivar en la zona de amortiguación ribereña que proporciona un hábitat para la vida silvestre, reduce la contaminación de las aguas de escorrentía y dispone una zona natural de descanso y recreo para la población. La protección de este hábitat y de las especies autóctonas en peligro de extinción actualmente está garantizada.
