Restauración de la “bassa dels ànecs”. Riu Besòs. Montcada i Reixac.

Promotor: Barcelona Regional

Informe de Proyecto

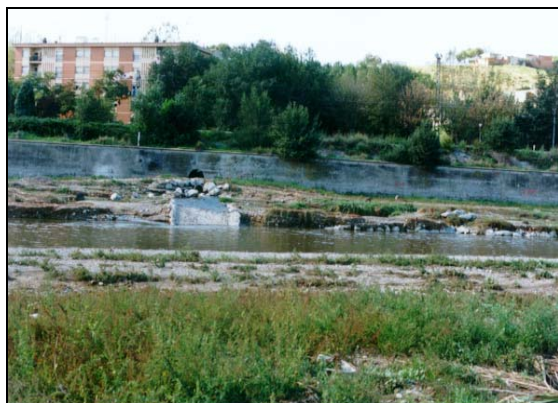
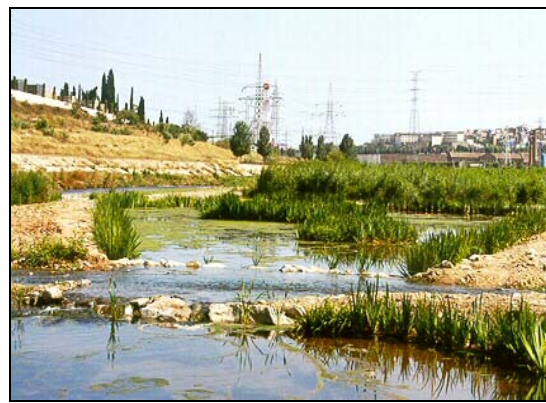
Foto antes y después de la ejecución

La ubicación de la balsa dentro del cauce del Riu Besòs ha provocado que en episodios de avenidas esta balsa esté sometida a fenómenos erosivos en la parte alta y fenómenos de sedimentación en la parte baja, fenómenos que desestructuran sus márgenes.

-Fiber roll™, rollos estructurados en fibra vegetados a lo largo del perímetro de las balsas que consolidan los márgenes, protegen de la erosión y aumentan la biodiversidad

-Rock roll™, gavión flexible que se instala en las zonas de desguace del excedente del riego a las balsas y que evita la erosión de la corriente de agua

-unidades de Plant plug™, planta estructurada en fibra que vegetaran los Rock rolls™ instalados, mejorando la protección y aumentando la biodiversidad

-Plant pallet™, herbazal mono-específico estructurado con fibra para la creación de dos islas en el interior de las balsas, aumentan la biodiversidad

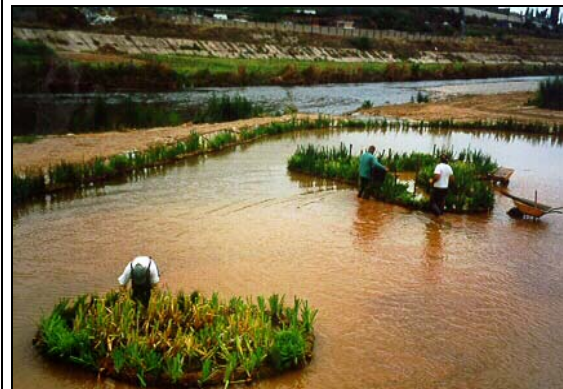
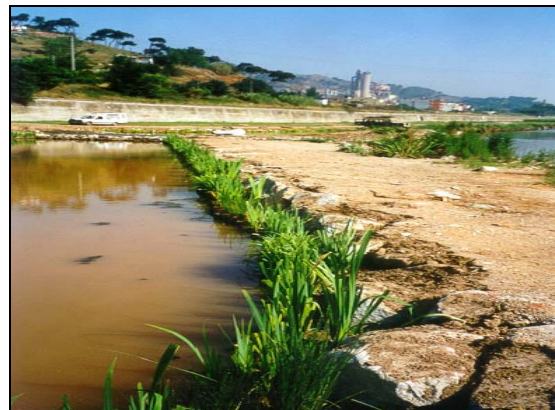
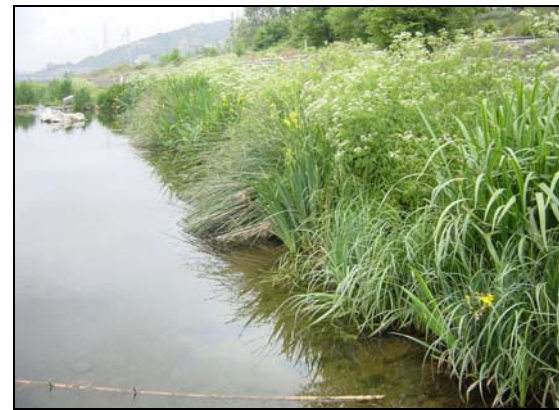
Fotos diferentes fases de la obra y después de 6 meses
Fotos diferentes fases y detalles de ejecución.

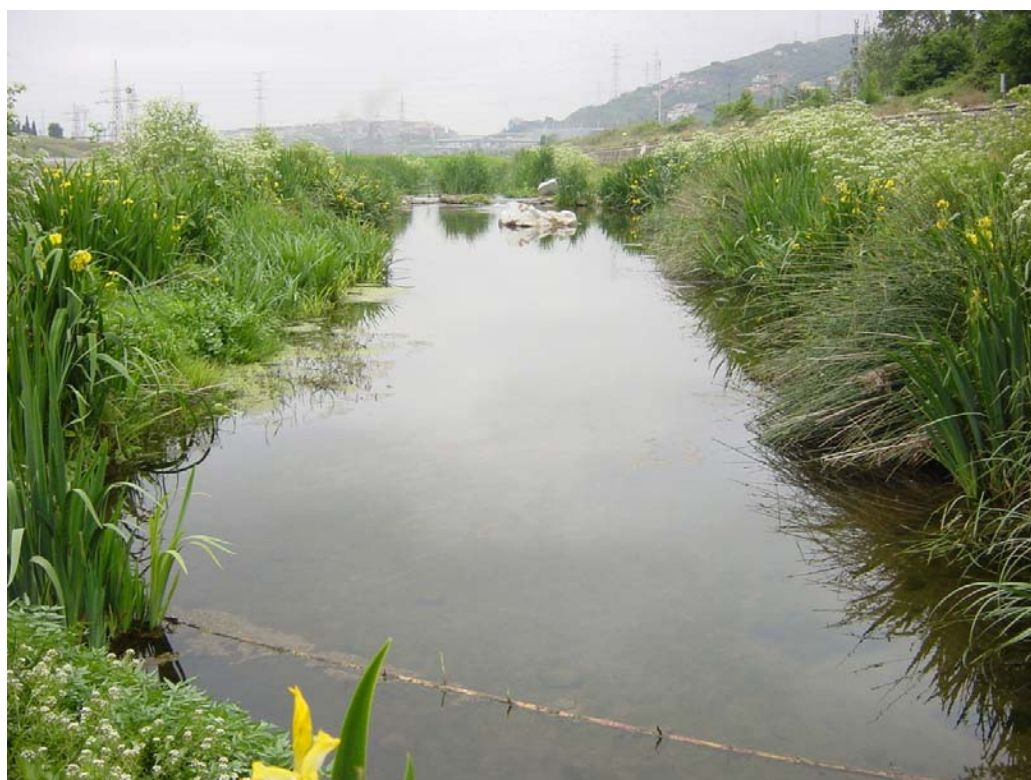
Estado de las balsas varios meses después de la intervención.
