Inicis de les aplicacions d'helòfits en bioenginyeria a Europa

El Llac Alster a Hamburg, 1984-2008.

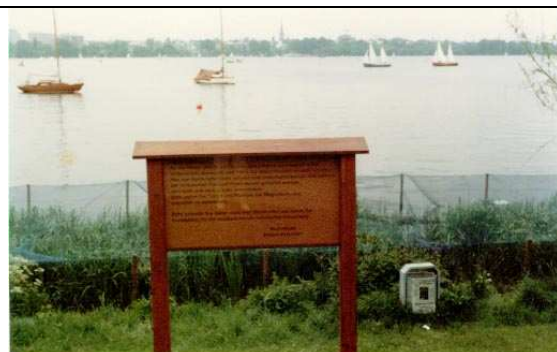
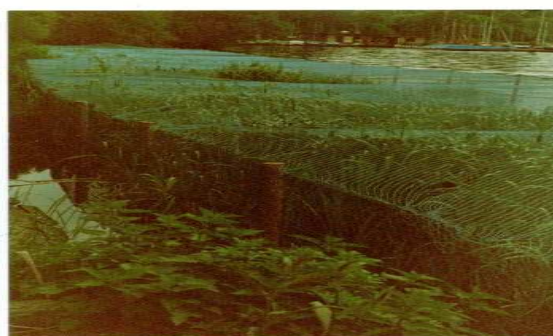
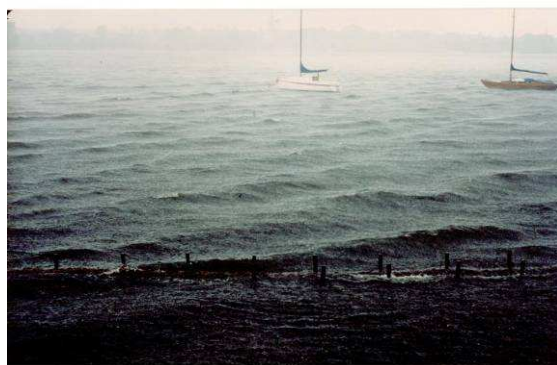
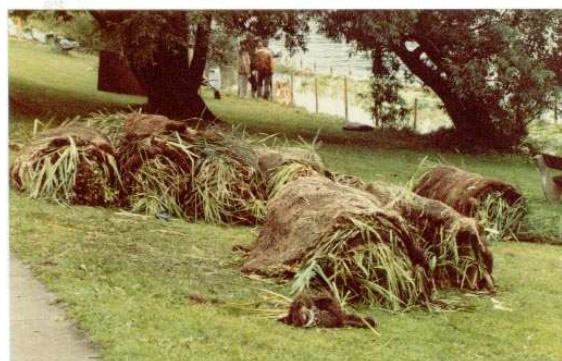
1984

SITUACIÓ ABANS I DURANT DE LA INSTAL·LACIÓ DELS HERBASSARS

Els antics canyissars s'havien de restaurar a tot arreu on fos possible, per tant, els blocs de pedra s'havien de retirar. A una distància adequada de la riba es van instal·lar de 7 a 10 bermes plenes de roques amb la funció d'esculleres a 10-20 cm per sobre el nivell de l'aigua. Es va col·locar material groller i argilós recollit del fons del llac a la zona d'aigües calmades, entre les bermes i la riba. Aquesta zona va quedar 0,2 m sota del nivell de l'aigua i es va replantar aproximadament el 50% amb estructures vegetades tipus *Plant Pallet* i *Plant Carpet*, d'acord amb el sistema desenvolupats per en Lothar Bestmann.

En base a l'experiència de projectes similars, s'esperava que les àrees no replantades entre les estructures vegetades es revegetessin de forma natural en un període de temps curt. Va ser necessari protegir les plantacions pels costats i per la part superior contra l'atac de les aus aquàtiques.

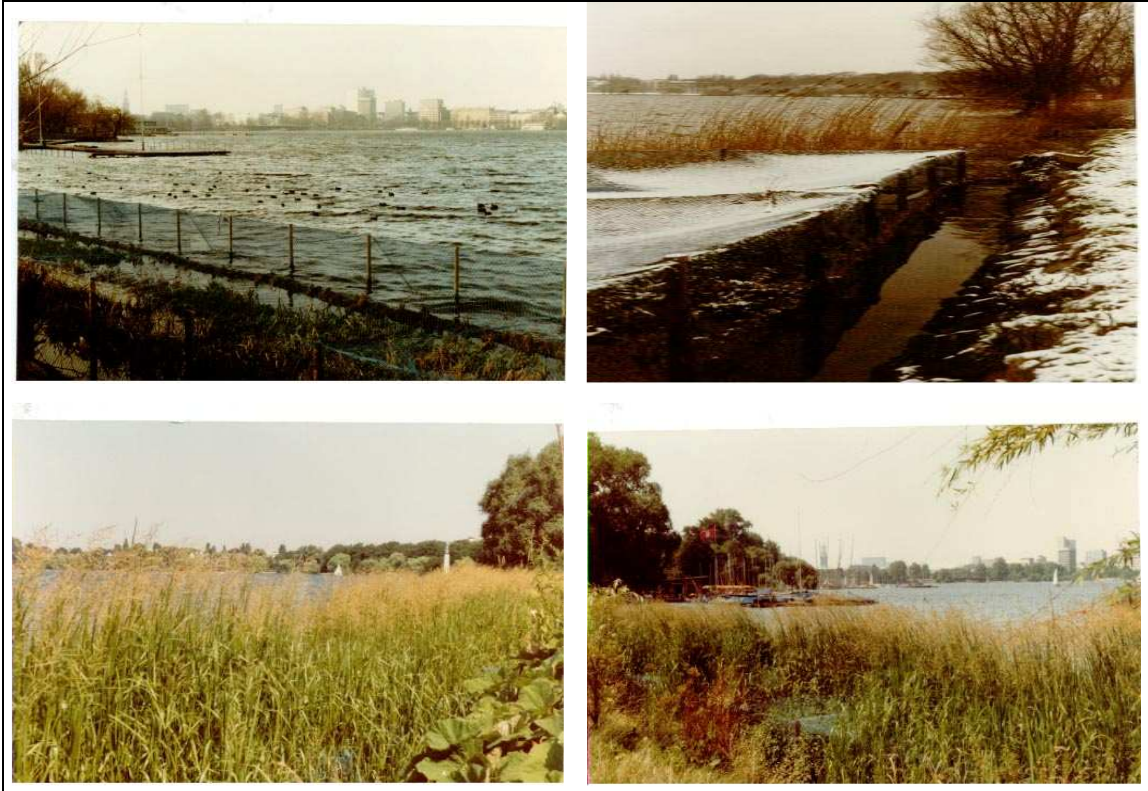
Resultats de la restauració

En moltes àrees, les fortes arrels de *Phragmites communis* s'han desenvolupat bé. Cal destacar que algunes comunitats com la *Typha angustifolia* o *Schoenoplectus lacustris* s'hi troben rarament. Els *Carex spp*, *Iris pseudacorus*, *Glyceria màxima* entre d'altres espècies es troben de forma ocasional la vora de la riba. És evident que el desenvolupament de les comunitats de plantes es redueix considerablement en l'absència de berms i tanques de protecció. La colonització al voltant del llac i la dispersió de la comunitat de canya no s'ha pogut observar.

S'ha hagut de pagar un preu molt alt per un anterior malentès. Les tanques de protecció són necessàries però produeixen un impacte visual en el paisatge natural. En alguns casos, els dics es van construir massa alts per sobre del nivell de l'aigua, permetent el creixement massiu de plantes nitròfiles. La densitat de població d'aus aquàtiques és desproporcionada per la mida del llac i estan afectant negativament a la vegetació, especialment els cignes. Actualment, tot i que proporciona un paisatge bonic i natural en un entorn urbà, el llac està classificat com a un llac d'aigües eutròfiques fins a hipertròfiques, amb totes les condicions negatives que això comporta.

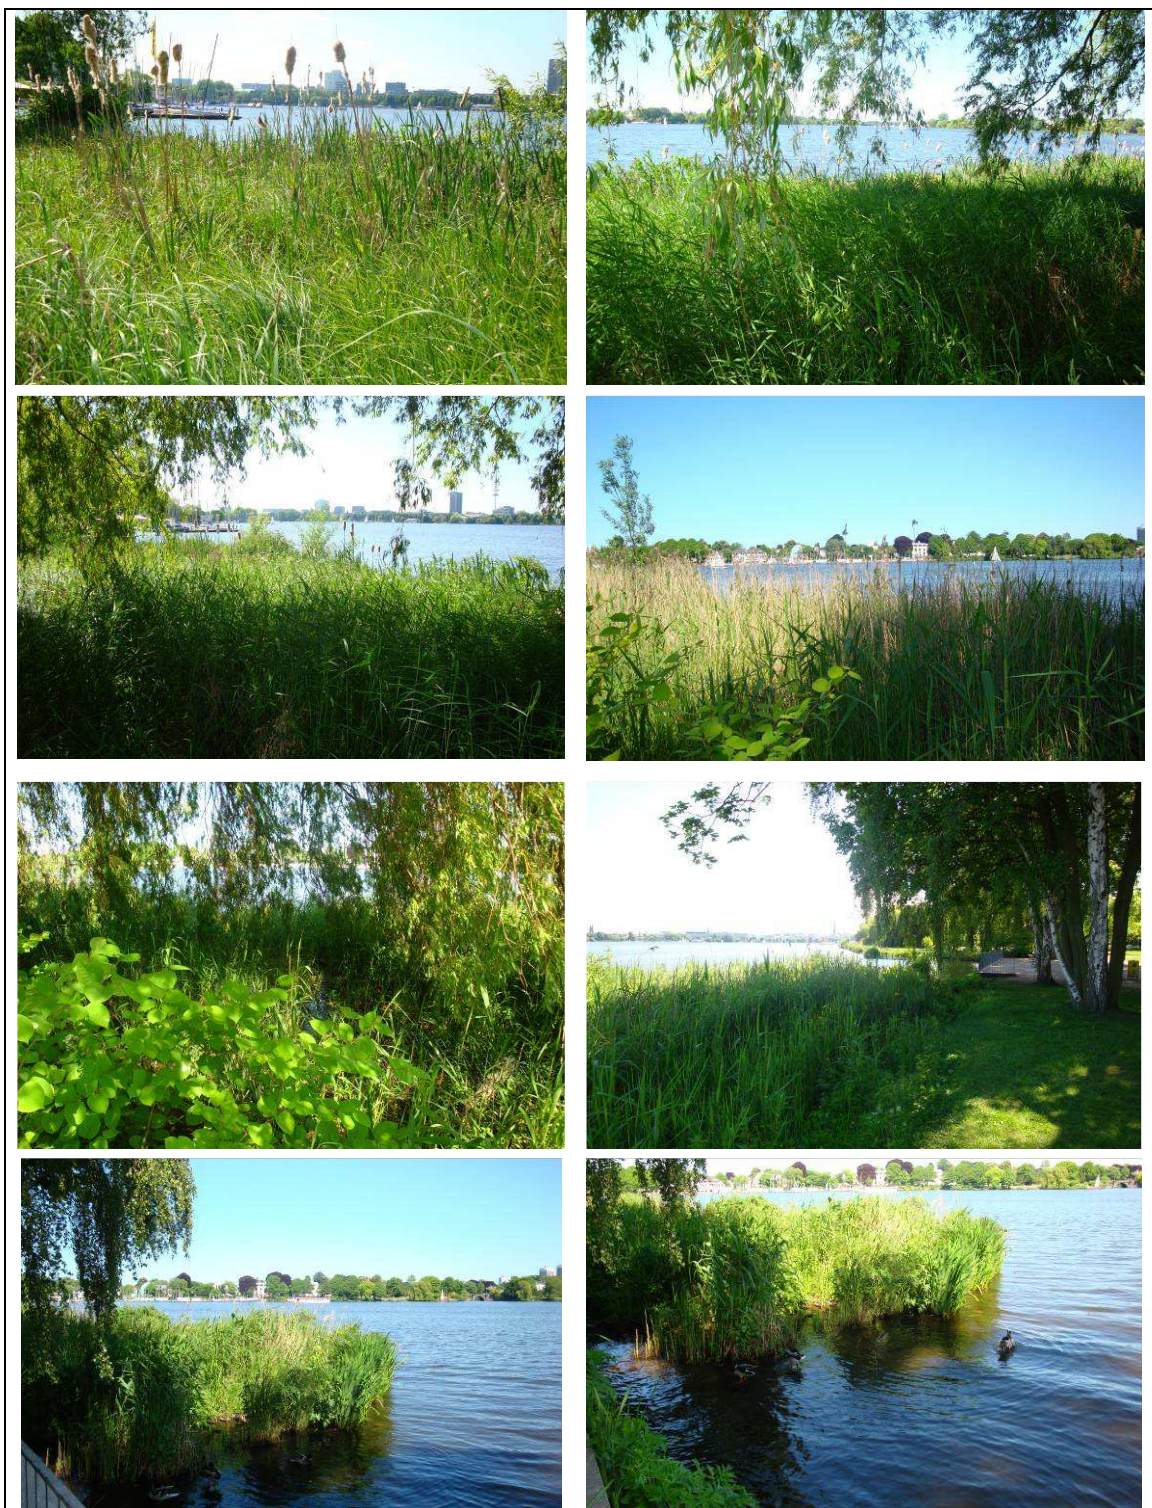
24 ANYS DESPRÉS

SITUACIÓ EL MAIG 2008
