Recuperación e integración medioambiental del encauzamiento del río Anoia en Igualada y Santa Margarida de Montbui (Barcelona)

Promotor: Agència Catalana de l'Aigua

Ejecución: Proinosa y Moix

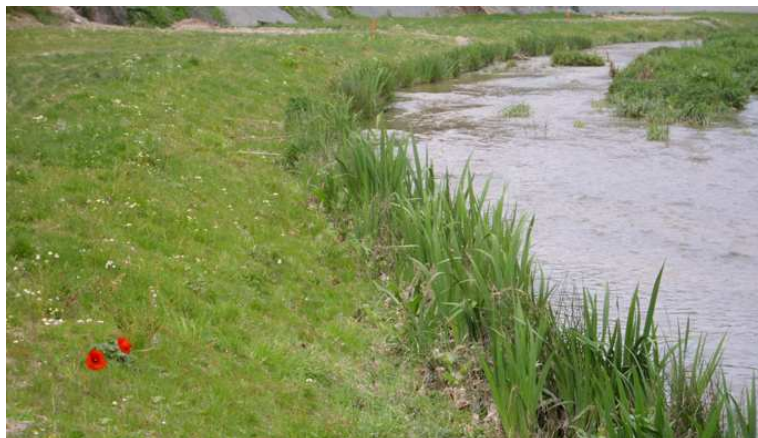
La aplicación del HydraCX2 y la instalación de la geomalla C350 Vmax han permitido sustituir parte de la escollera prevista inicialmente en todo el margen de aguas altas hasta la coronación.

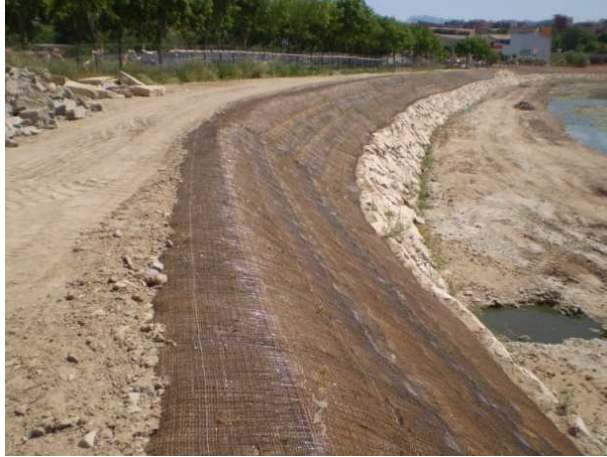
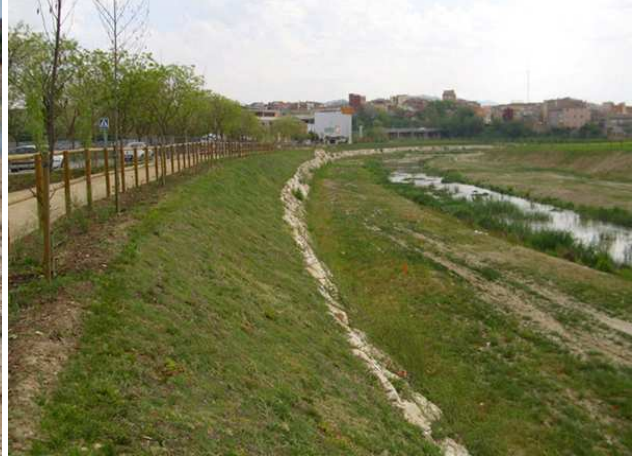
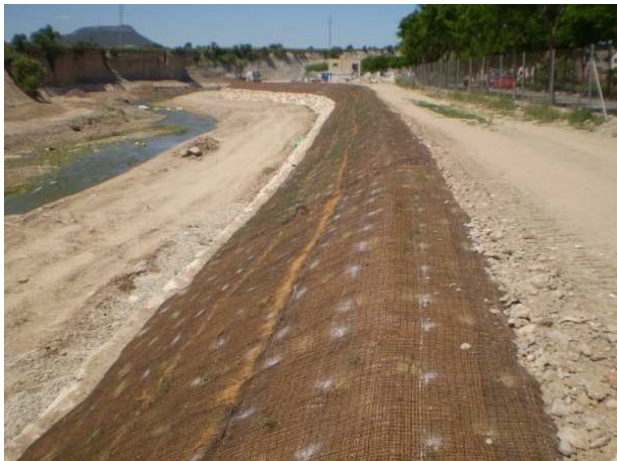
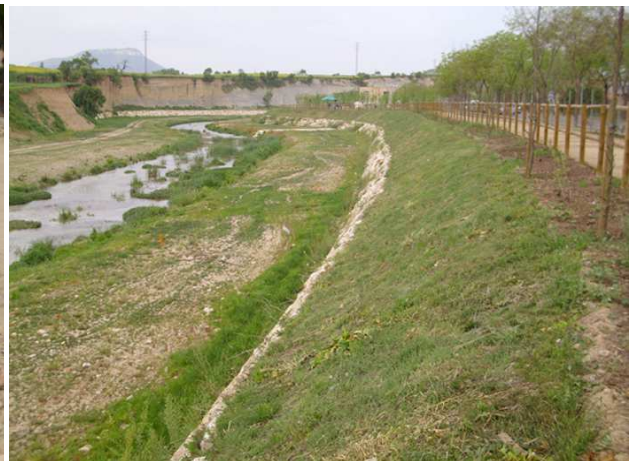
En estas cuatro imágenes, con dos perspectivas distintas, se aprecia en las de la izquierda la geomalla recién instalada, y en las de la derecha, pasados 6 meses.

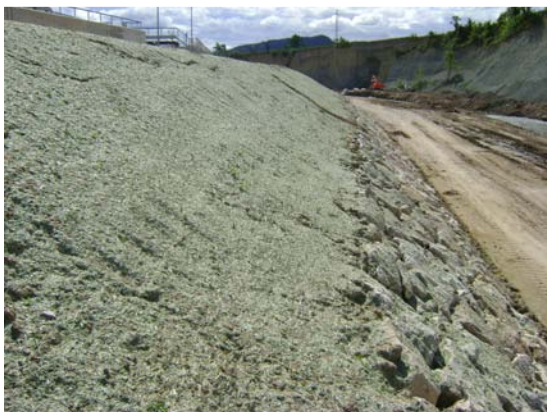
La proyección de la hidromanta HydraCX2 (previa a la instalación de la geomalla) consigue una densidad mayor y un crecimiento más rápido de la vegetación herbácea si se compara con una hidrosiembra convencional.

Así también se reduce el tiempo de revegetación de los márgenes permitiendo a la geomalla alcanzar antes sus prestaciones.

- **Hidromanta HydraCX²** aplicada sobre el terraplén del margen de aguas altas. Con esta mezcla de fibras de algodón, paja, polímeros y una adecuada selección de semillas, se aceleró la revegetación y se incrementó la densidad respecto de las hidrosiembras. Estas características son muy interesantes cuando se trata de estabilizar márgenes sometidos a la erosión de los cursos de agua.

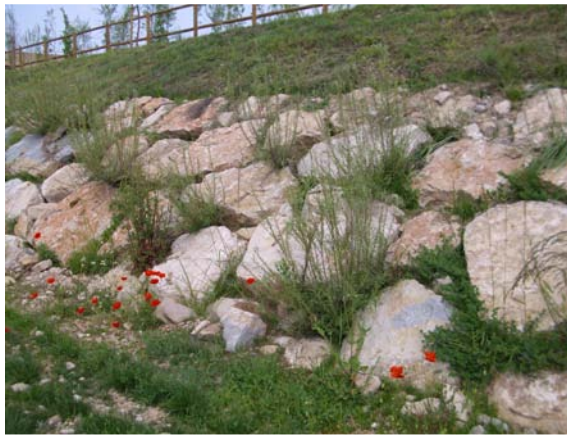
Se pudo mejorar la escollera proyectada inicialmente. Concretamente se ejecutó una escollera vegetada. Se plantaron estacas con capacidad vegetativa de *Salix sp.* en los intersticios. La plantación se hizo coordinada, a la vez que se iba construyendo la escollera.

- Revegetación de la escollera mediante estacas vivas de arbustos con capacidad vegetativa.

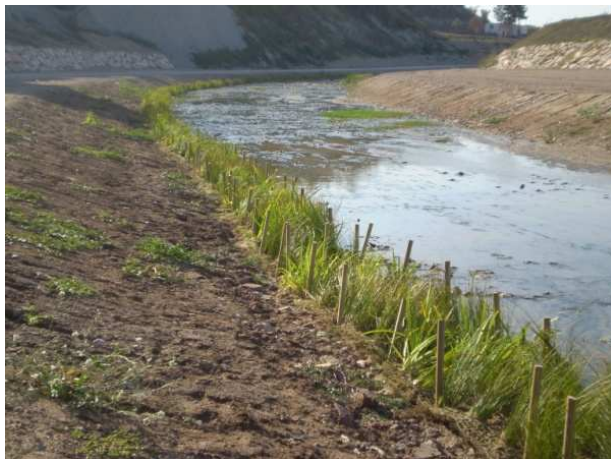
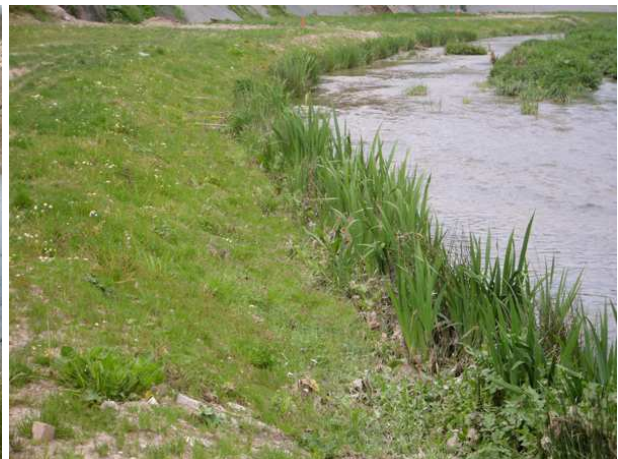
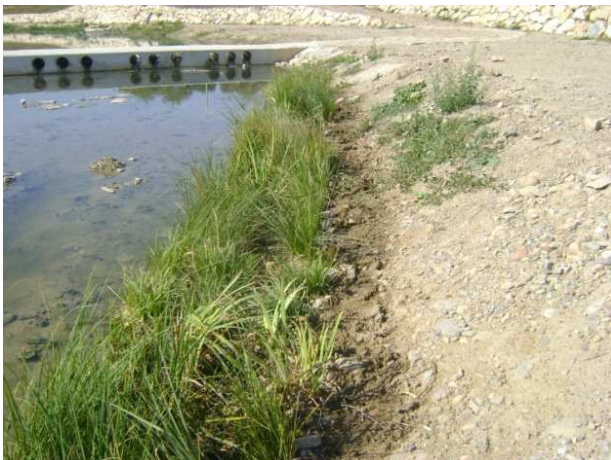
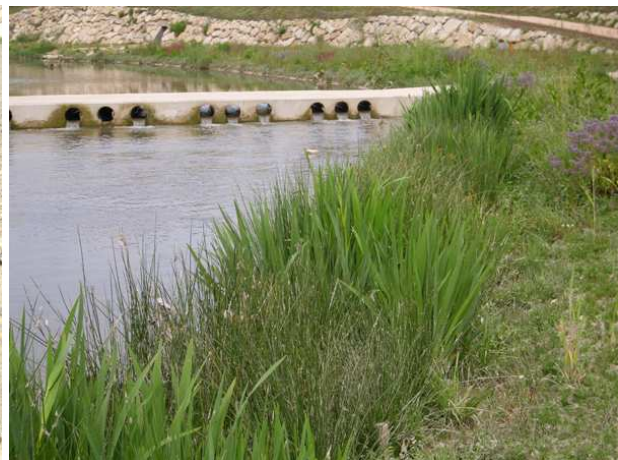
El proyecto inicial contemplaba el encauzamiento del lecho de aguas bajas mediante la construcción de una escollera. Esta escollera se sustituyó, en muchos tramos, por la plantación de herbazales estructurados Plant carpet™, con los consiguientes beneficios ambientales (creación de hábitats, mejora de la infiltración, reducción de la velocidad del agua) y paisajísticos.

En estas imágenes se pueden apreciar los herbazales Plant carpet™: A la izquierda, en proceso de instalación. Y a la derecha, 5 meses después.
