## Estabilització i revegetació de la llera del Rec de la Cassinyola desviat pel pas de la LAV, t.m. de Bàscara (Girona)

Promotor: ADIF

Execució dels treballs d'estabilització i revegetació d'un tram de la llera del Rec de la Cassinyola en el t.m. de Bàscara.

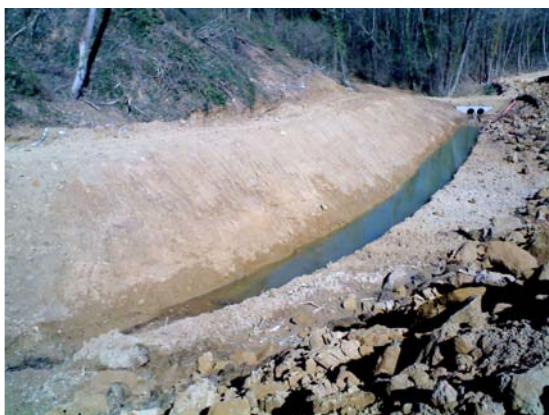
Imatges de la riera a l'inici dels treballs, i l'esquema de l'actuació amb la geomalla permanent, el gabió flexible fixant la geomalla i estabilitzant la base, i el Fiber Roll™ vegetatitzat.

- Protecció dels marges des del llit fins a la seva coronació amb hidrosembra + instal·lació de **geomalla permanent C350 Vmax** de NAG.
- Estabilització de la base dels marges mitjançant la instal·lació de **gabió flexible vegetable tipus Rock roll™** que fixa amb el seu pes la geomalla al llit.
- Revegetació del peu del marge mitjançant un rotllo de fibra de coco vegetat amb helòfits tipus **Fiber roll™ vegetatitzat**.

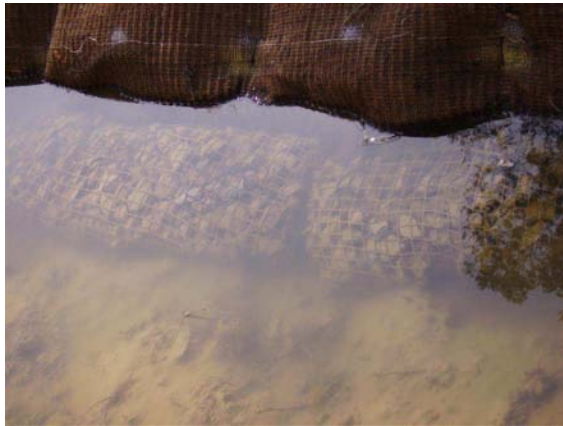
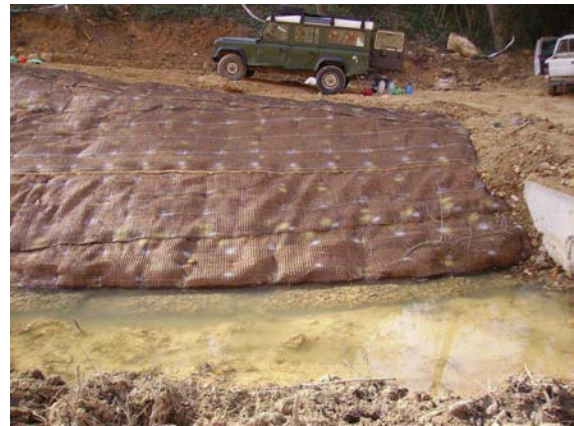
**Imatges del gabió flexible Rock Roll™ fixant la geomalla i estabilitzant la base per la posterior instal·lació del Fiber Roll™.**

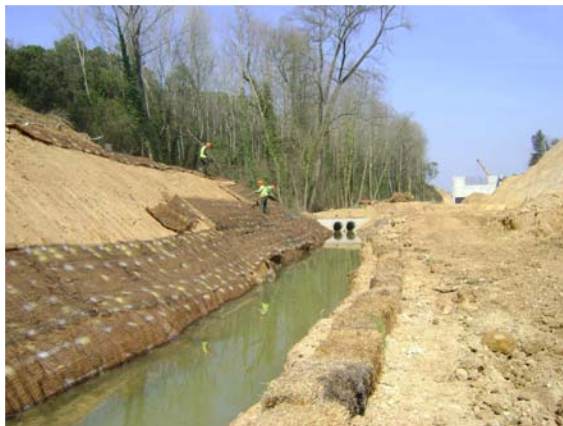
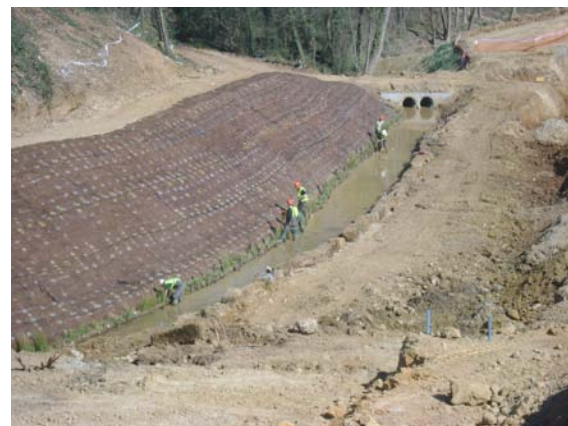
**Procés de instal·lació de la geomalla permanent C350 Vmax i fixació amb estacues del Fiber Roll™ vegetaltitzat a la base del marge esquerra.**

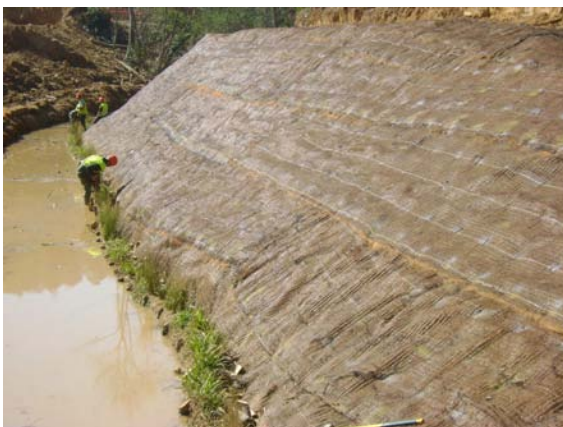
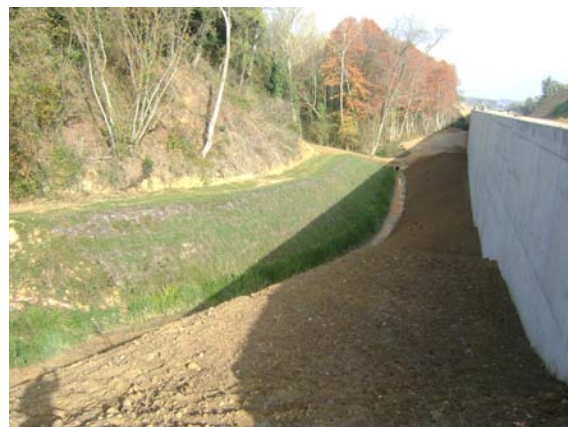
**En la darrera imatge l'aspecte 6 mesos després de l'actuació, on es pot apreciar que encara no s'havien començat els treballs del marge dret.**

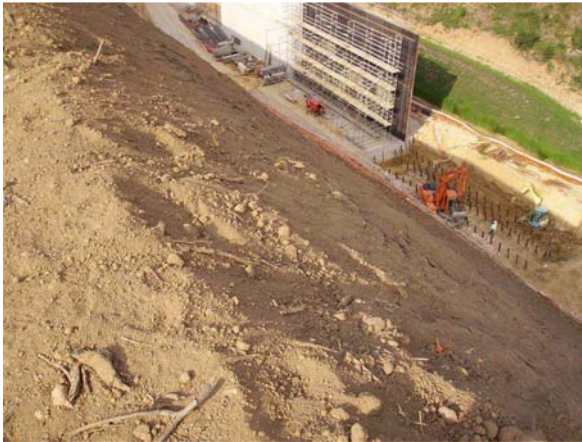
Imatge de la construcció del mur de contenció de la traça de la LAV. A l'altra banda del mur s'aprecia el marge esquerra ja vegetat.

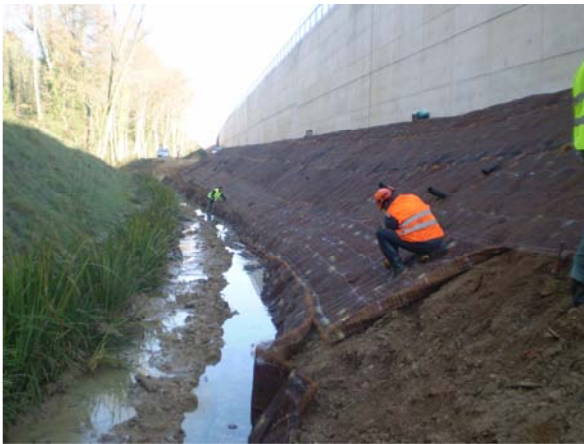
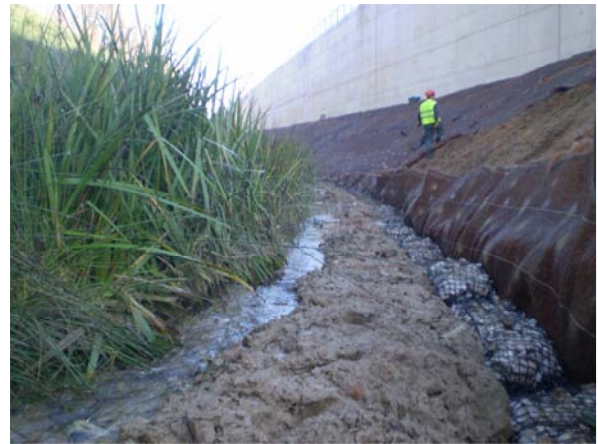
Imatges dels treballs en el marge dret, on es repeteix l'actuació executada en el marge esquerra.

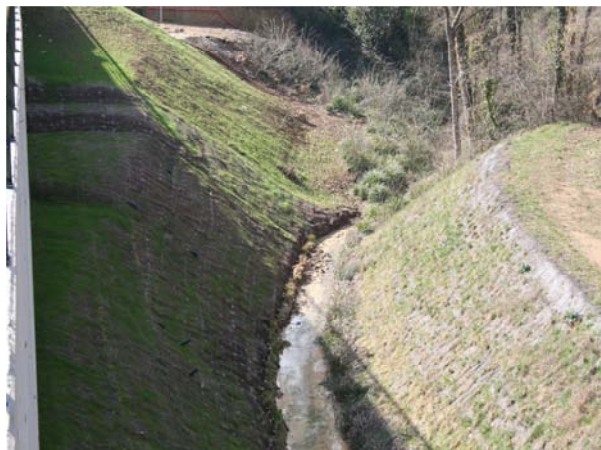
Vista general dues setmanes després de la finalització dels treballs del marge dret.
