Regulación hidráulica del río Nalón a su paso por La Felguera (Asturias)

Propietario:
Confederación Hidrográfica del Norte

Ejecución: OGENSA
Abonos Químicos Montaña

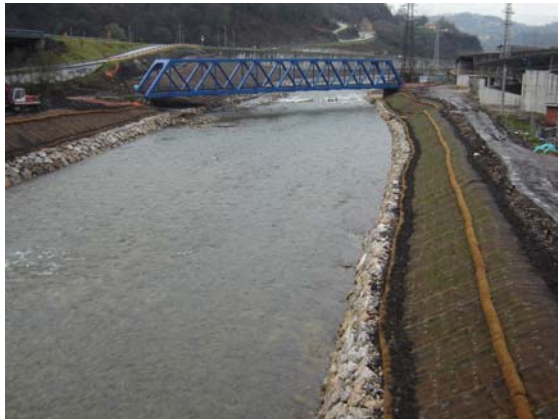
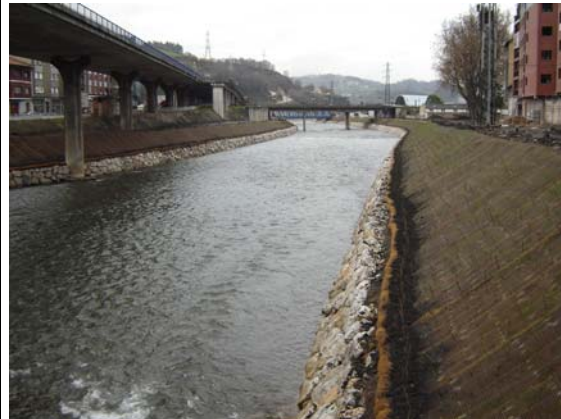
Dos panorámicas de la obra

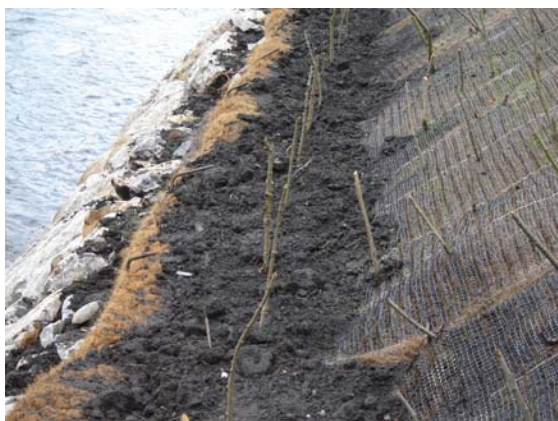
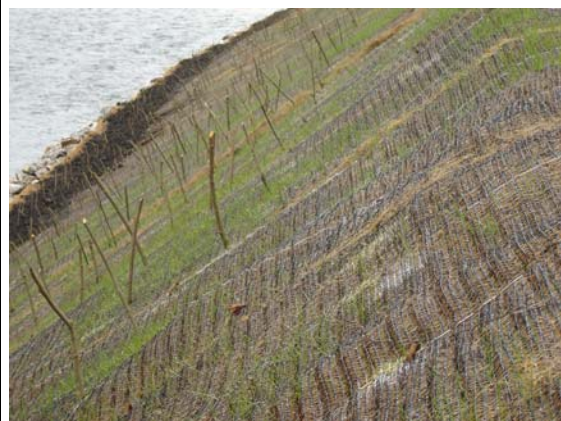
Detalle del estaquillado de Salix

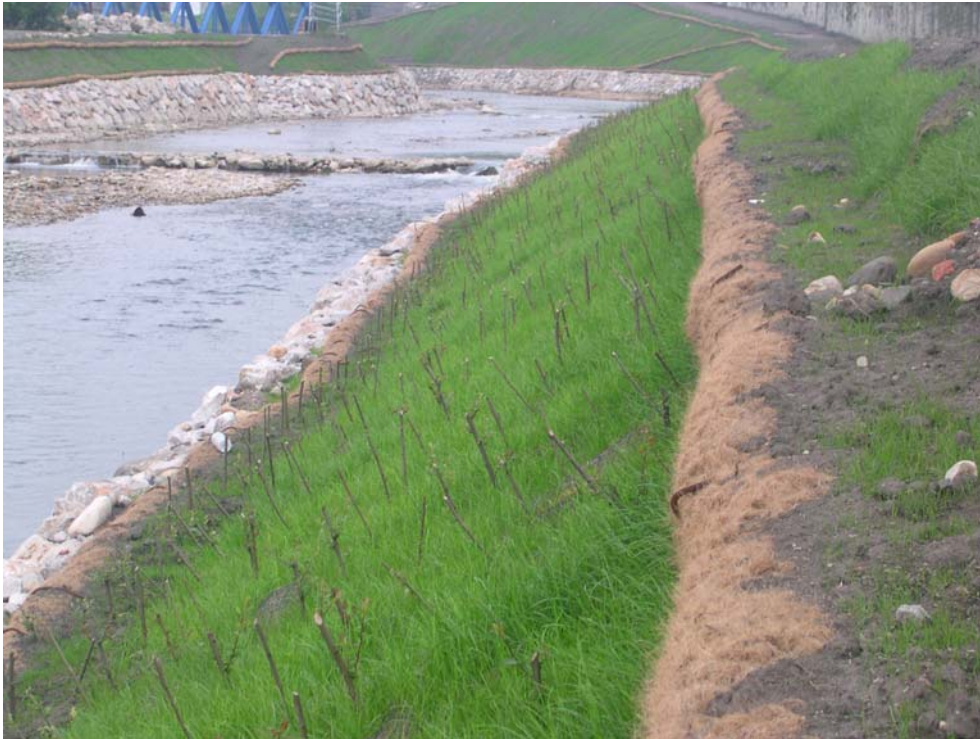
Mayo de 2006, las herbáceas están ya muy desarrolladas y el estaquillado está brotando.
