Estabilización e integración medioambiental de los márgenes del Río Mogent afectados por los trabajos de construcción de una tubería de abastecimiento de ATLL en Montornés del Vallés (Barcelona)

Promotor: ATLL Aigües Ter Llobregat

Ejecución: DRIM MEDIO AMBIENTE

Fecha: Enero de 2010

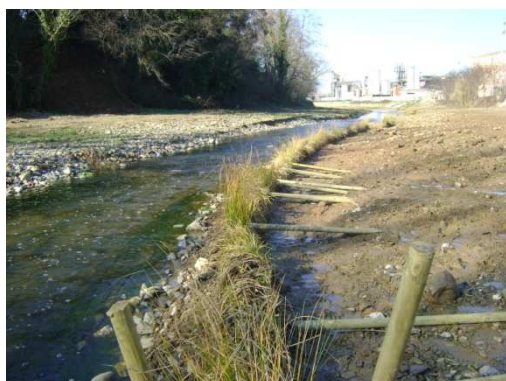
El Fiber Roll™, es una estructura cilíndrica de fibra de coco compactada, estructurada en una red de polipropileno que se instala con la vegetación completamente desarrollada y enraizada. En este caso el rollo contenía tres especies propias de la zona: *Iris pseudachorus*, *Scirpus holoschoenus* y *Carex vulpina*.

Imágenes de la instalación del Fiber Roll™ vegetalizado en Enero de 2010, y 10 meses después.

Entre las diversas actuaciones de restauración del cauce ejecutadas por la empresa DRIM, se procedió a la instalación de rollos estructurados en fibra de coco vegetalizados con helófitos tipo **Fiber Roll™ vegetalizado** en varios tramos del río.

La función de este rollo, en este caso concreto, ha sido la utilización de una técnica de bioingeniería destinada a la estabilización del cauce de aguas bajas.

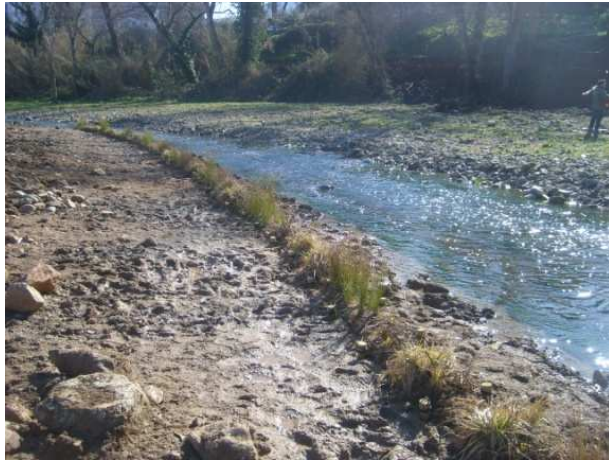
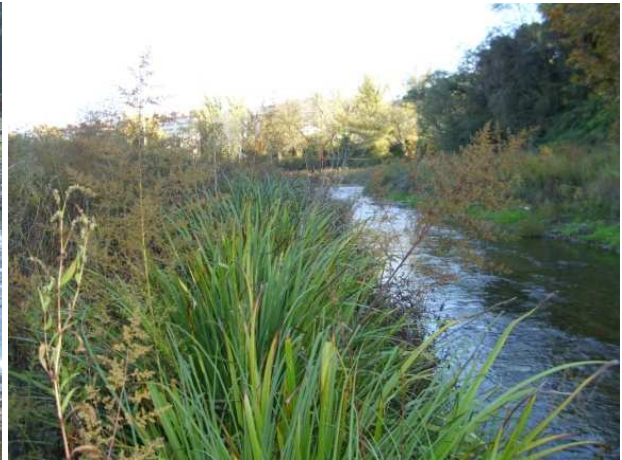
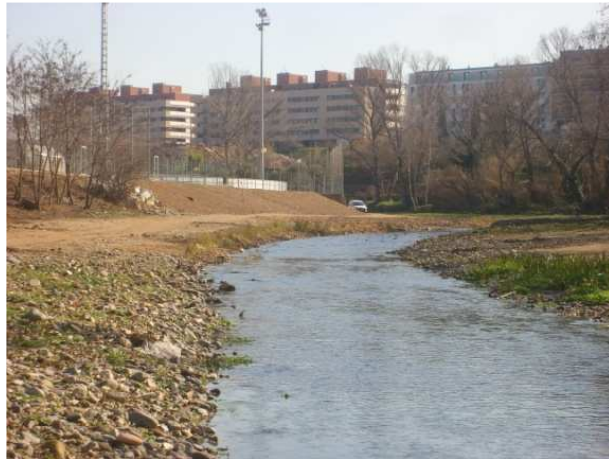
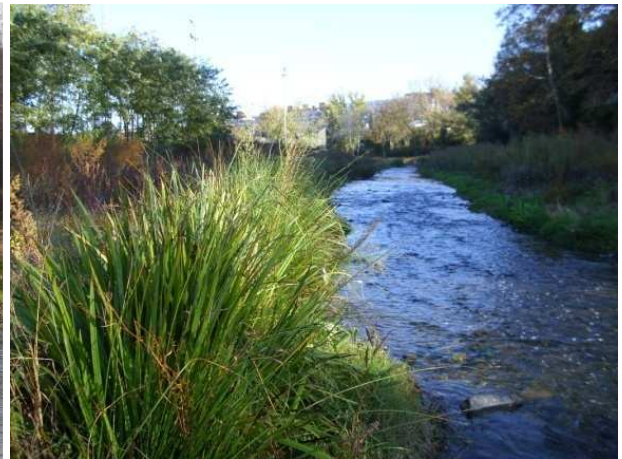
En la evolución de estas imágenes, desde Enero hasta Octubre de 2010, se puede observar que el Fiber Roll™ vegetalizado ha conseguido el objetivo de mantener un margen del cauce de aguas bajas estable además de contribuir a la mejora ambiental y paisajística de la obra.
