Recuperación ambiental de un meandro del río Arga en Peralta, Navarra.

El proyecto de recuperación del “Meandro de Sotoabajo” del río Arga en Peralta contemplaba una serie de actuaciones encaminadas a conseguir dos objetivos principales: la mejora de la calidad del agua y la mejora del hábitat del visón europeo, la nutria y el galápago europeo.

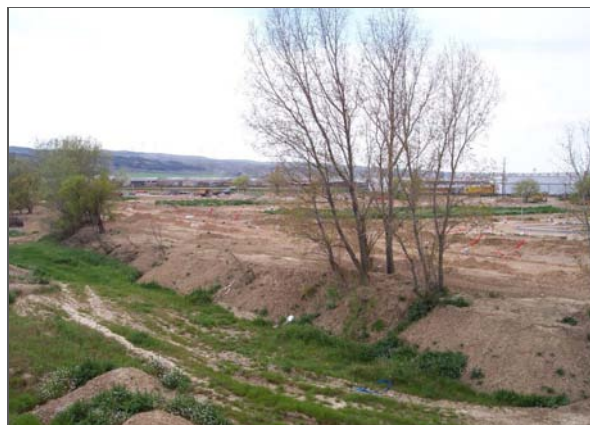
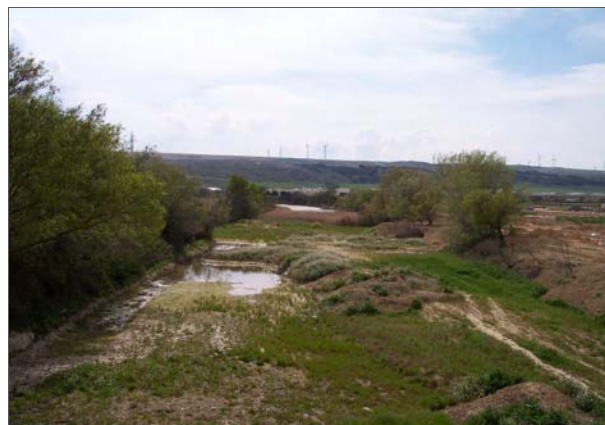
Aspecto del meandro antes de la restauración donde se aprecia la degradación de la zona:
