## Trabajos de mejora del espacio fluvial del Río Congost entre el Torrente de Malhivern y el final del t.m. de La Garriga (Barcelona)

**Promotor:** Consorci per a la Defensa de la Conca del Riu Besòs – Agència Catalana de l'Aigua.

**Ejecución:** Naturalea Conservació y Aprèn Serveis Ambientals.

**Fecha:** (Octubre 2009 – Febrero 2010)

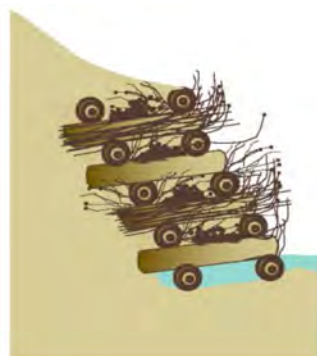
**Esquema de un entramado de doble pared tipo "Krainer"**

- Construcción de un **entramado vivo tipo "Krainer"**. El "Krainer" es un entramado de doble pared, construido con troncos colocados horizontalmente. Este entramado se construye con dos paredes de troncos longitudinales, paralelos a la corriente y una hilera de troncos transversales que las une. La estructura construida es un muro de tierra armada, con troncos, con una pendiente total de hasta 60 °.

En este caso se han utilizado troncos de castaño de 1,2 a 1,5 metros (transversales), esta sería la anchura de la estructura, y troncos de 4 metros para los longitudinales.

Entre los espacios vacíos que generan los troncos se instalan fajinas vivas para retener el suelo. Una vez construido este entramado, se procede a su relleno con tierra y se hacen plantaciones, ya sea en contenedor o con estacas vivas. En este caso, en las cámaras superiores, las que mantienen menos contacto con el agua, se plantaron arbustos en contenedor.

El entramado construido en el río Congost se cimentó dejando 0,5 metros por debajo del nivel habitual del terreno.

Sobre el entramado vivo se generó un talud de pendiente suave de tierras aportadas que se vegetó mediante la proyección de una hidromanta con mezcla de herbáceas.

Con la construcción de este "Krainer" se consolidó el camino fluvial que estaba afectado por la erosión y a punto de desmontarse.

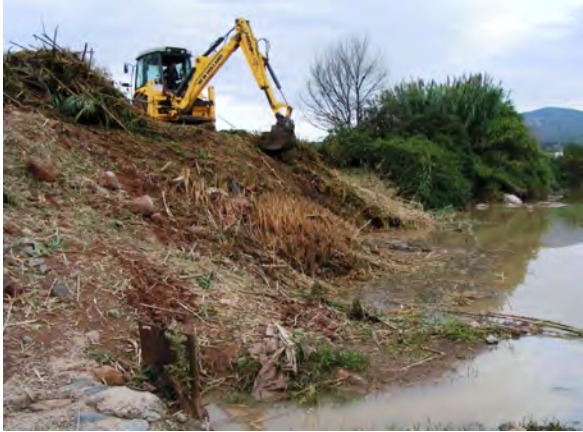
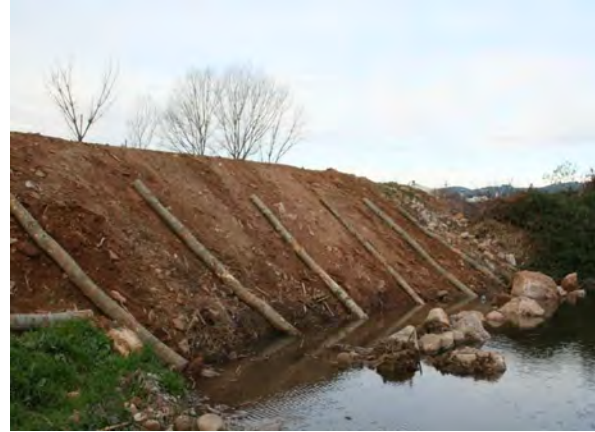
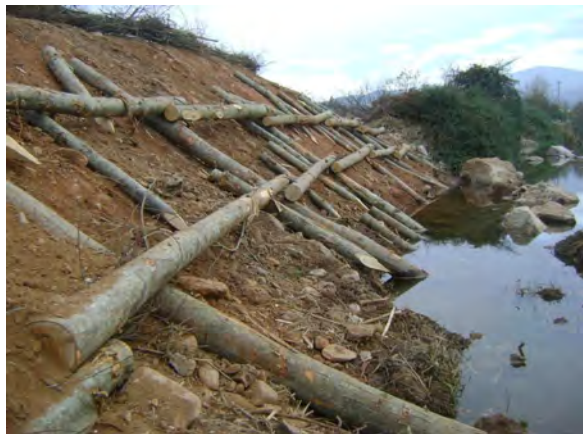
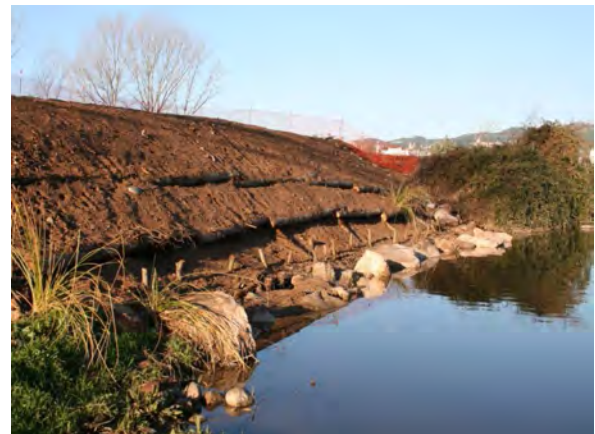
**Proceso de construcción del enrejado vivo:**

- Construcción de un **enrejado**. El enrejado es una estructura de troncos de castaño dispuestos en forma de parrilla, unos paralelos al curso del agua y otros transversales. Los troncos transversales que son los que tienen contacto con el margen, se fijan en el terreno mediante barras de hierro corrugado. Los troncos paralelos se fijan a los transversales mediante barras de hierro corrugado. Una vez terminada la estructura se hace una aportación de tierra, que descansa sobre los troncos horizontales creando unas pequeñas terrazas. Para estabilizar la tierra aportada sobre las cámaras del enrejado se proyectó la hidromanta con la mezcla de herbáceas.

- Plantación de **estacas**. Al pie del entramado se hizo una plantación de estacas de *Salix sp.* y se instaló una fajina viva.

- La **fajina viva** es un haz de ramas con capacidad vegetativa de 0.2 a 0,4 metros Ø y 3-5 metros de longitud atadas con alambre y fijada al pie del margen mediante estacas de castaño. Para aumentar la estabilidad del pie del enrejado construido se recolocaron algunos bloques de piedra de las escolleras retiradas.

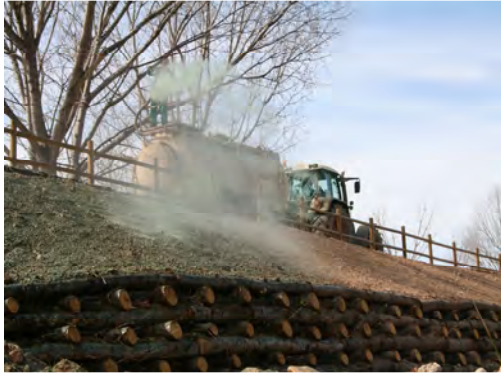
La proyección de la hidromanta HydraCX2 consigue una densidad mayor y un crecimiento más rápido de la vegetación herbácea comparada con una hidrosiembra convencional.

- **Hidromanta HydraCX<sup>2</sup>**. Esta técnica se aplicó sobre el terraplén del entramado vivo y del enrejado y en otras zonas del ámbito de actuación. Con esta mezcla de fibras de algodón, paja, polímeros y la adecuada selección de semillas se aceleró la revegetación y se incrementó la densidad respecto de las hidrosiembras, estas características son muy interesantes cuando se trata de estabilizar márgenes sometidos a la erosión de cursos de agua.

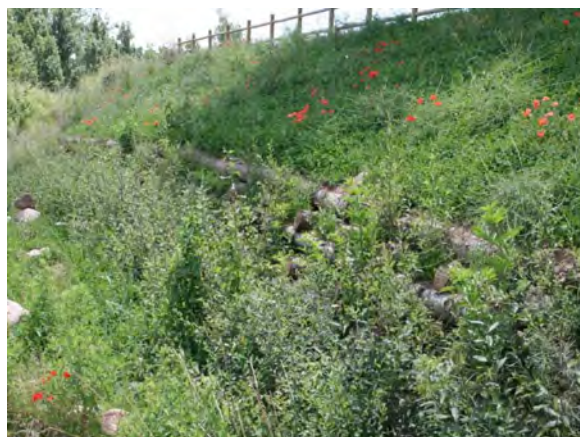
Imagen en la actualidad, Junio 2010:

***Las actuaciones de ingeniería naturalística llevadas a cabo con éxito en el Río Congost en La Garriga demuestran la viabilidad de estas técnicas en el ámbito mediterráneo.***
