PROYECTO DE RESTAURACIÓN Y MEJORA DE LOS MÁRGENES DEL RÍO FLUVIÀ A SU PASO POR BESALÚ.

Ayuntamiento de Besalú (Girona)

Ejecución: Febrero de 2008

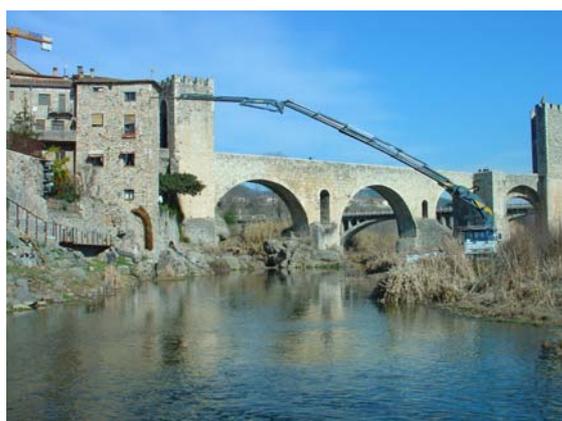
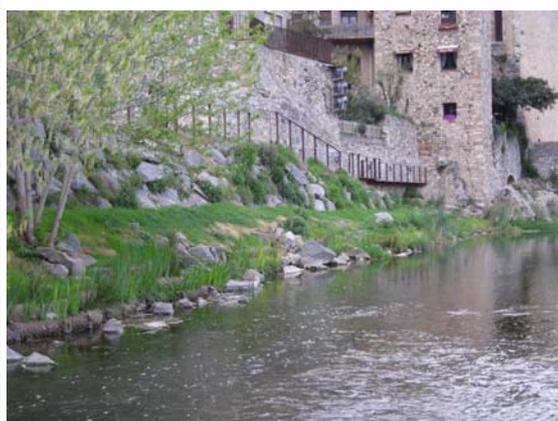
A la izquierda vista general de la zona de trabajo. Y a la derecha el margen del río Fluvià después de las actuaciones.

Los trabajos que se desarrollan son los siguientes: aportación de tierras y reperfilado, protección de los márgenes con hidrosiembra y red de coco, construcción de enfajinados, un tramo de enfajinado de dos líneas de **Fiber Roll™ vegetado** y otro tramo de tres líneas de **Fiber Roll™ sin vegetar** con plantación de *Salix eleagnos* en cepellón.

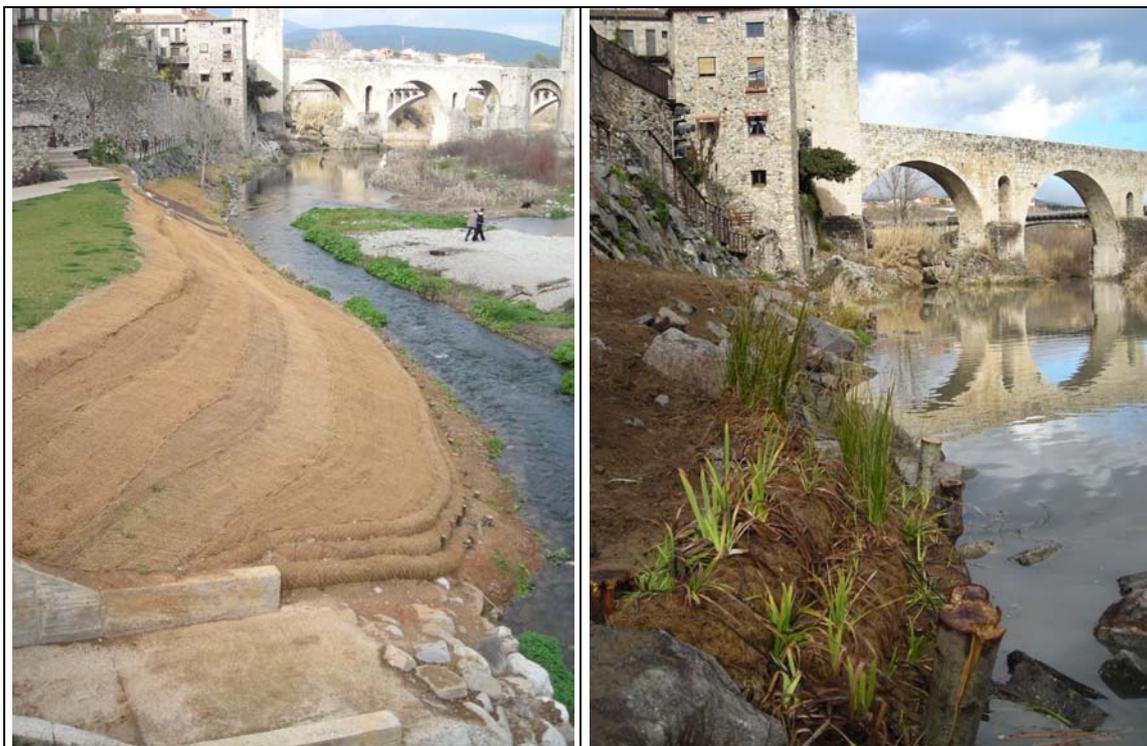
A la izquierda vista de la red de coco y en su parte inferior un enfajinado de Fiber Roll™ + arbustos. Y a la derecha imagen del enfajinado de Fiber Roll™ vegetado.

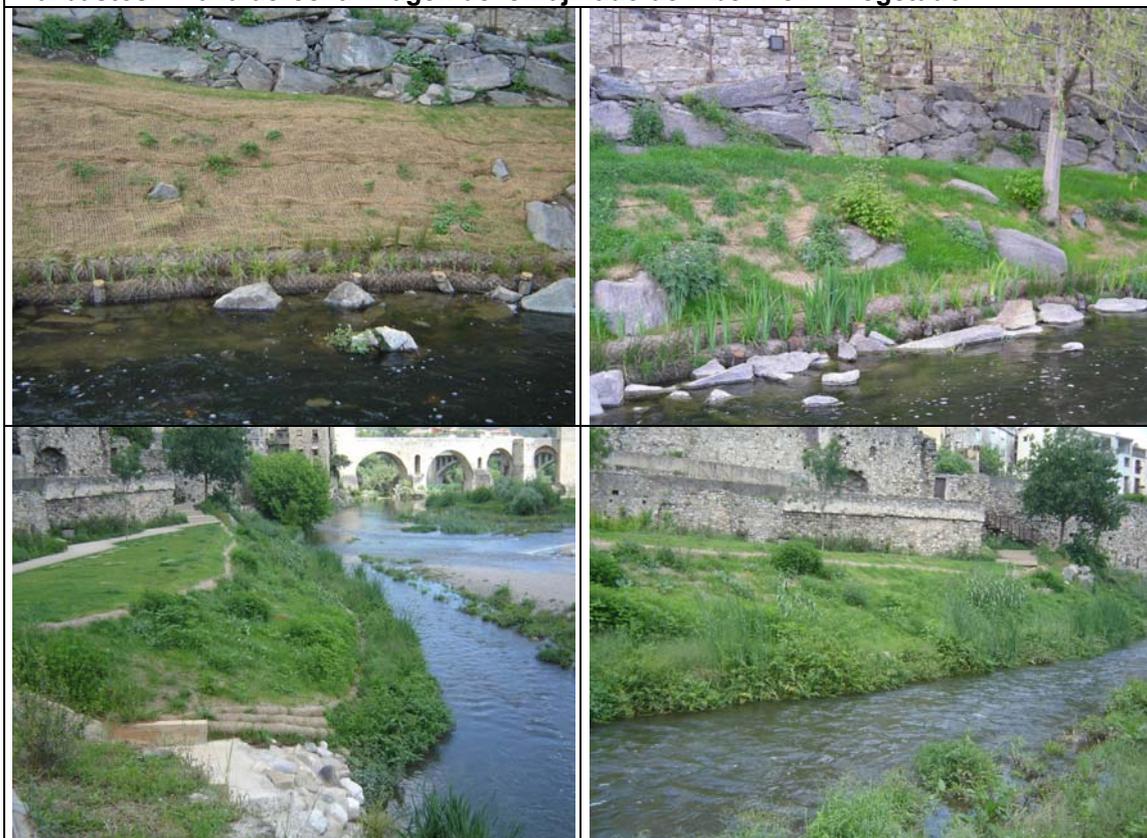
Imágenes de la evolución de los trabajos.
