<p>Proyecto ejecutivo de las obras del canal derecho del Llobregat en Sant Boi del Llobregat, paralelo a la calle Dr. Antoni Pujadas y a la calle Carles Martí i Vila.</p>	
<p>Promotor: Ayuntamiento Sant Boi de Llobregat</p>	<p>Ejecución: Jardineria Moix y Naturalea.</p>
<p>Técnicas:</p> <ul style="list-style-type: none"> - Gavión flexible - Geomalla degradable - Rollo estructurado en fibra vegetado - Rotllo estructurado en fibra sin vegetar - Unidad de planta estructurada en fibra - Carrizal estructurado en fibra 	<p>Productos Bestmann:</p> <ul style="list-style-type: none"> - Rock rollTM - Geomalla C-125BN NAG - Fiber rollTM Vegetado - Fiber rollTM sin vegetar - Plant plugTM - Plant palletTM
  <p>Imagen de la actuación una vez terminada la obra.</p>	  <p>7 meses después.</p>
<p>Introducción:</p> <p>Esta actuación se enmarca en un proyecto de mejora urbanística del centro de Sant Boi de Llobregat. Dentro de este proyecto se ha ejecutado la mejora paisajística del Canal derecho del</p>	<p>Objetivos:</p> <ul style="list-style-type: none"> -Solucionar los problemas de erosión, colonización y escasa diversidad vegetal -Asegurar la capacidad y función hidráulica del canal

Informe de Pr

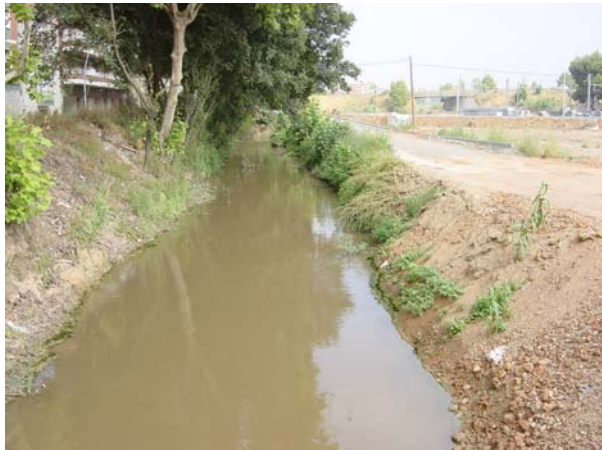
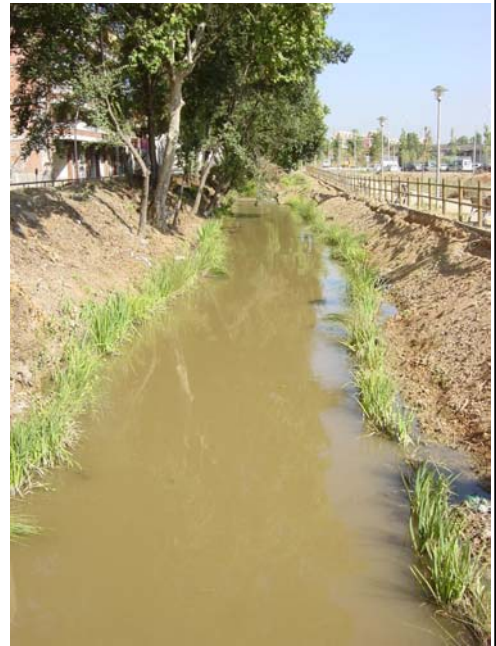
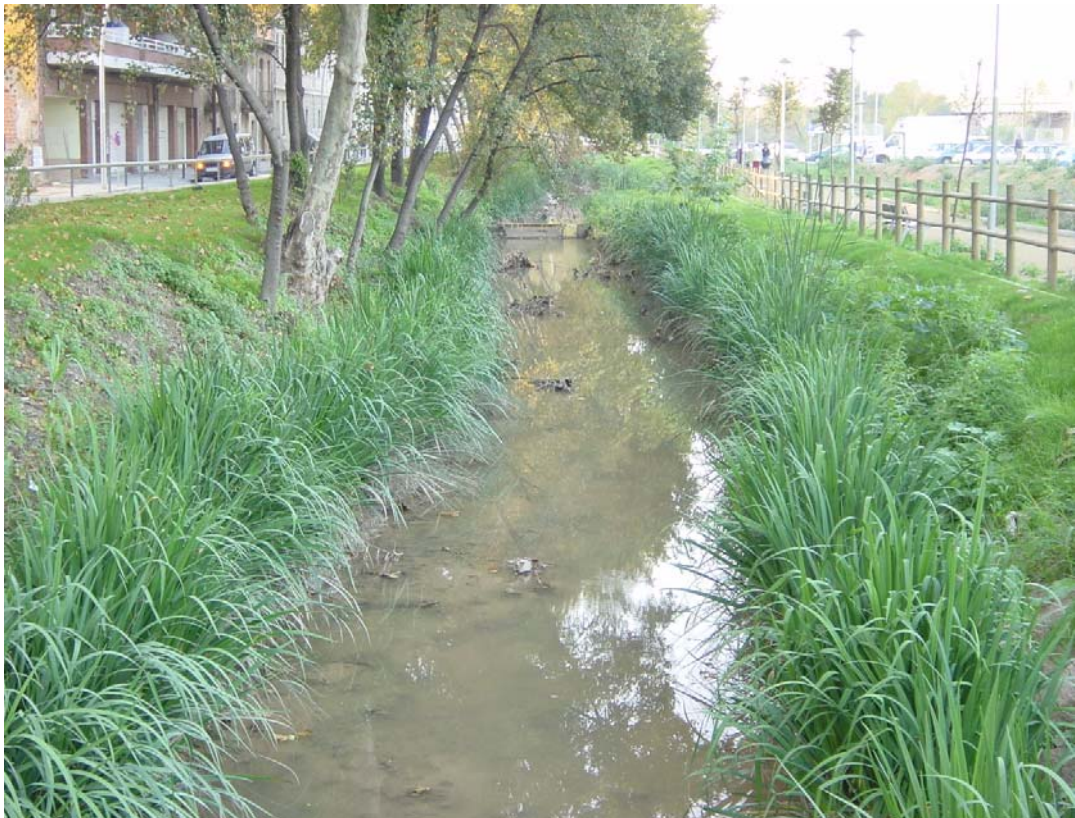
Imágenes: Anterior a la instalación, durante , y después de la instalación (4 meses después)

<p>Llobregat. El ámbito de actuación ocupa 420 m.l. de canal. Concretamente el tramo paralelo a la calle Dr. Antoni Pujadas (Fase 1) y a la calle de Carles Martí i Vila (Fase 2). La vegetación presente en los canales es de escaso valor natural. La zona de actuación esta prácticamente desprovista de vegetación de ribera autóctona, únicamente quedan algunos ejemplares de olmo.</p>	<ul style="list-style-type: none"> - Mejora del hábitat fluvial diversificando la morfología del canal eliminando la rectilineidad de los márgenes instalando una franja de comunidad herbácea con técnicas de bioingeniería. - Desarrollo de la vegetación acuática.
<p>Soluciones aplicadas:</p> <ul style="list-style-type: none"> -Instalación de Rock rollTM para la protección de drenajes y tubos vertederos al cauce y protección de los márgenes. -Instalación de Fiber rollTM vegetado en márgenes con problemas de erosión y falta de vegetación propia de este tipo de canales y en puntos donde el canal está canalizado con muros de hormigón donde se hacia necesaria una integración paisajística de estos. -Instalación de Fiber rollTM sin vegetar en enfajinado con plantación de sauces arbustivos. -Instalación de Plant plugTM para la revegetación de los márgenes de los canales. -Instalación de Plant palleTM de carrizo en la parte baja de los márgenes tocando al nivel del agua. -Instalación de geomalla biodegradable C125BN de North American Green. La función de esta geomalla es la de fijar el suelo y ayudar a la correcta implantación de la revegetación de los taludes y márgenes. 	  <p>Rock rollTM</p>   <p>Fiber rollTM vegetado</p>   <p>Plant plugTM</p>   <p>Geomalla degradable</p>

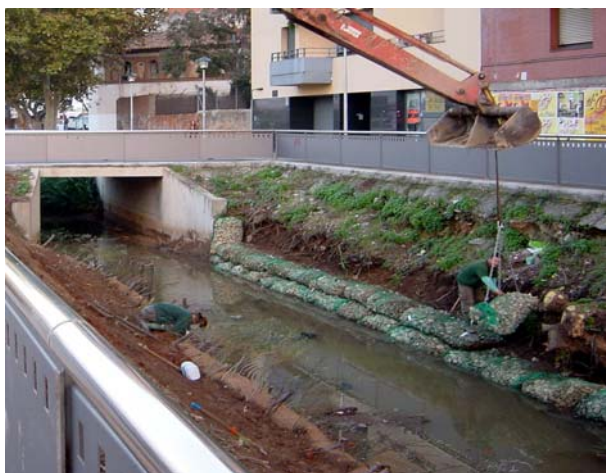
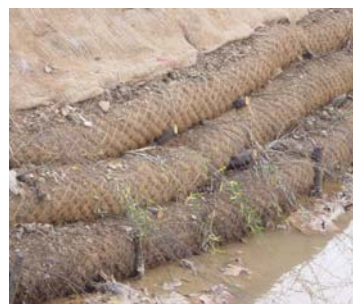
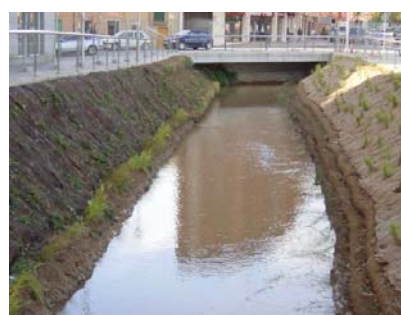
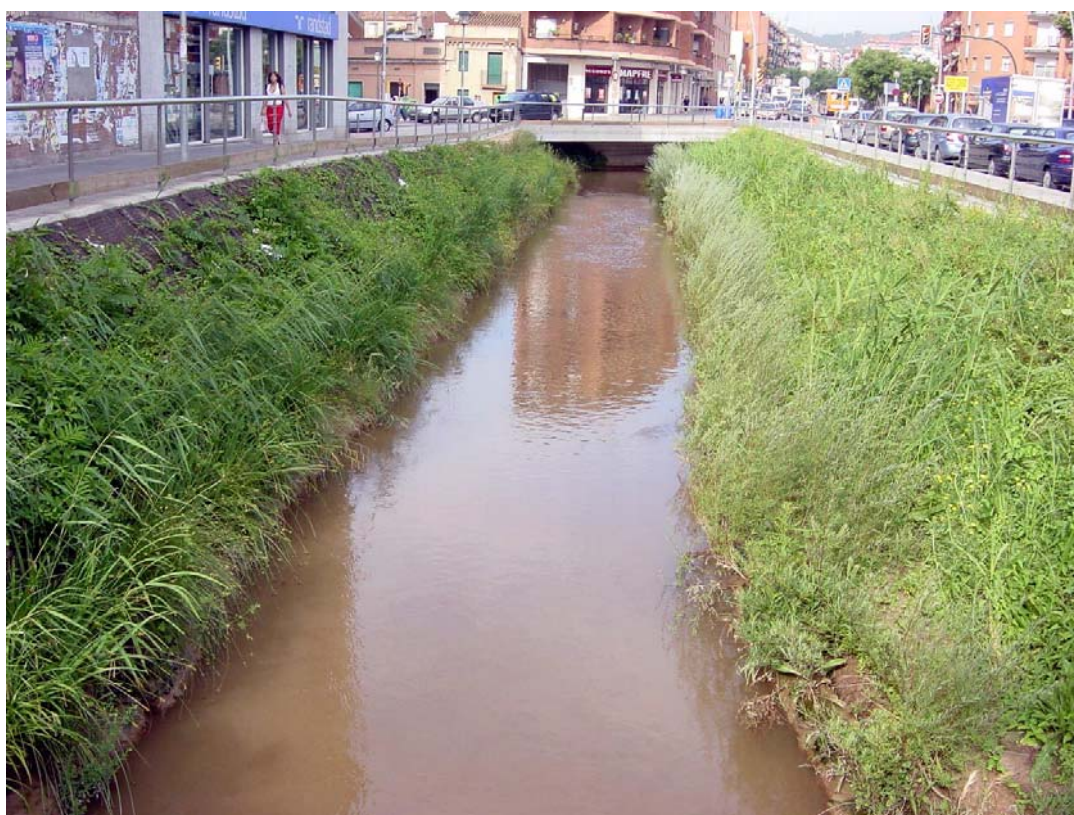
Imágenes: instalación de Rock roll™ y vista del enfajinado de Fiber roll™
