Integración ambiental y paisajística de las obras de cambio de trazado de un colector en la Creu de l'Aragall (Corbera, Barcelona)

Promotor: Ayuntamiento de Corbera

Ejecución: Drenatges Urbans del Besós
Naturalea

Informe de proyecto

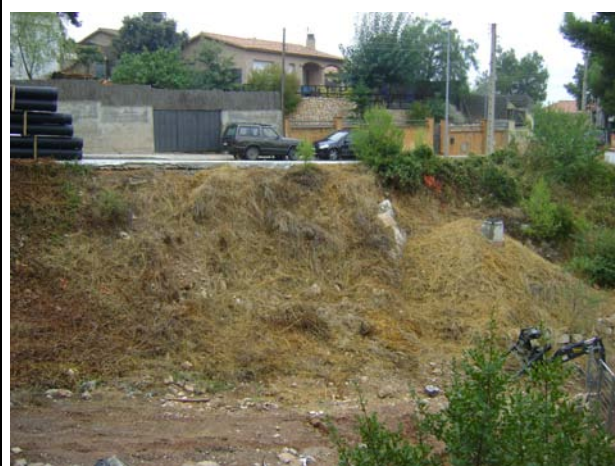
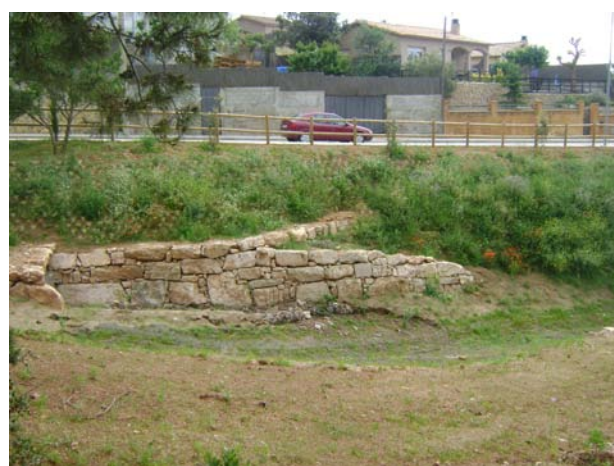
Imagen general de la zona antes y después de los trabajos.

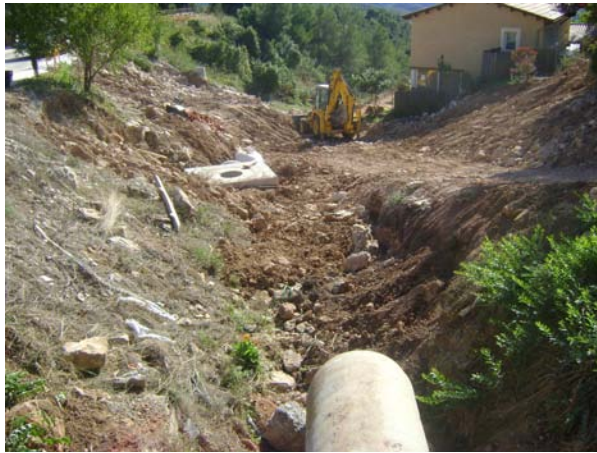
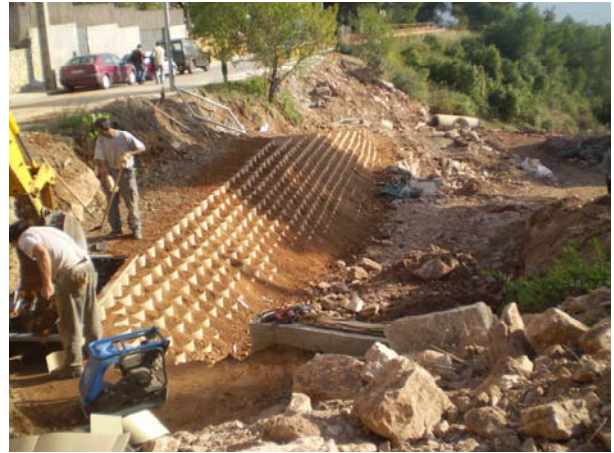
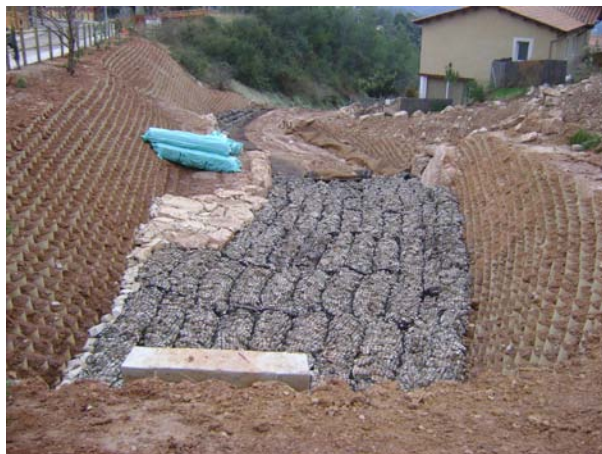
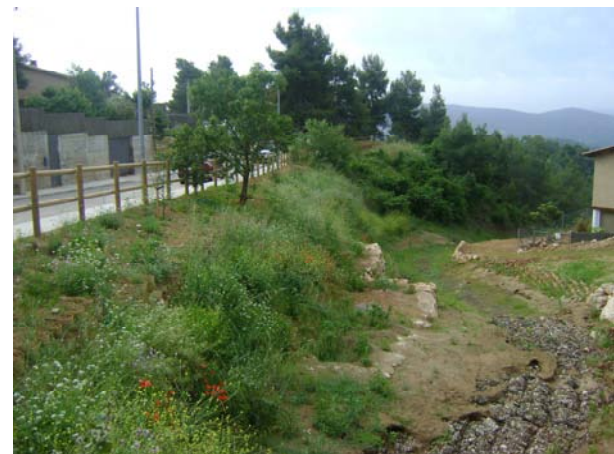
Vista general de la obra desde el inicio. Las actuaciones más destacables fueron la construcción de los muros verdes con geoceldas y la protección del lecho con gaviones flexibles vegetables:

- Construcción de **muros verdes con geoceldas perforadas tipo EGA30**. Con la excavación de la traza del antiguo colector se generaron unos márgenes de gran pendiente que se estabilizaron mediante la construcción de muros verdes de geoceldas. Los paneles se extienden en el suelo colocados en una superficie regular y horizontal y se rellenan con tierra, esta operación se va repitiendo hasta alcanzar la altura de proyecto.

- Instalación de **gavión flexible vegetal tipo Rock Roll™** para la protección de la base del torrente. El torrente afectado sale de un tramo entubado. Es para evitar la socavación del cauce y que ésta pudiera afectar la estabilidad de los muros de geoceldas que se instala un lecho de gaviones vegetables. Los gaviones se cosen entre ellos creando un revestimiento de gran peso y además, vegetal.

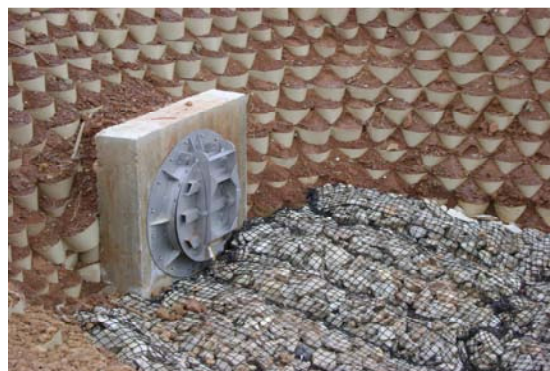
Detalle de la protección del lecho del torrente con gaviones flexibles vegetables para evitar la socavación en la salida de un aliviadero.

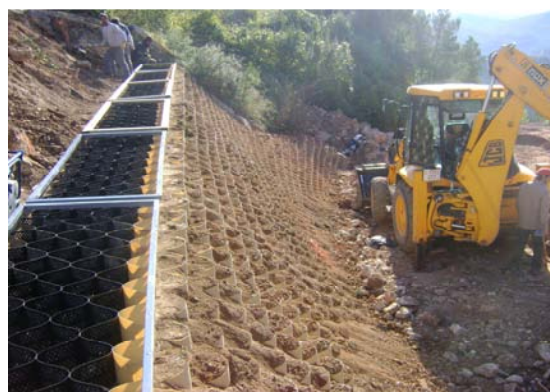
Detalle de la construcción del muro verde de geoceldas, con los paneles abiertos por los marcos de hierro y preparados para recibir la aportación de tierra, posteriormente se compacta y se procede a ejecutar el siguiente nivel.

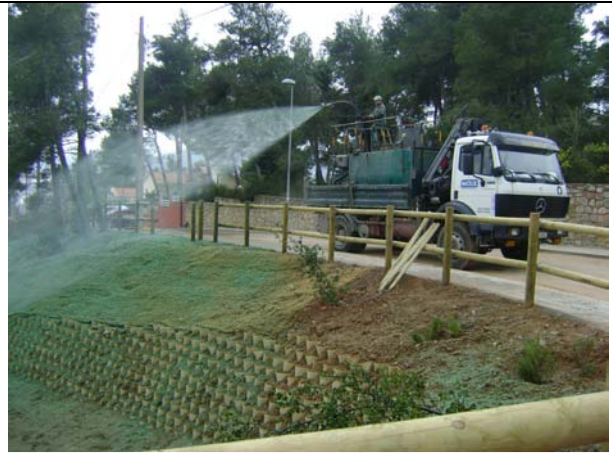
Imagen de la proyección de la hidromanta con fibras de algodón HydraCX² de NAG, una vez terminados los muros de geoceldas.

La hidromanta también se proyectó sobre los márgenes antes de la instalación de la geomalla C350 Vmax de NAG.

- Proyección de **hidromanta con fibras de algodón tipo HydraCX²**. Una vez terminados los trabajos de construcción de los muros de geoceldas se procedió a la proyección de la HydraCX². Esta hidromanta se proyectó también sobre el margen del tramo bajo de la riera. Sobre este margen se instaló posteriormente la geomalla permanente C350 Vmax.

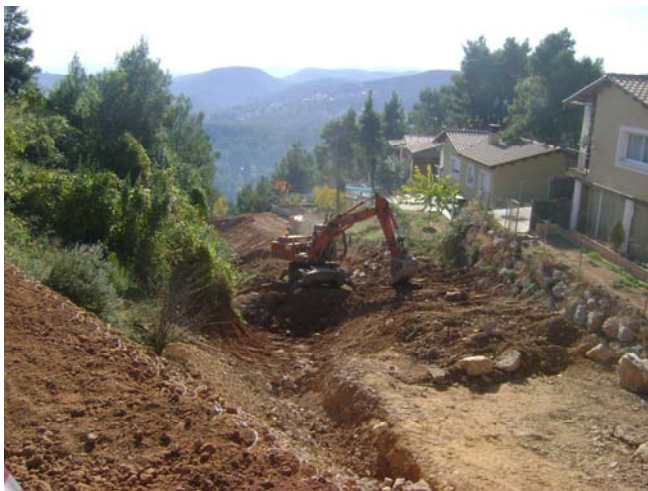
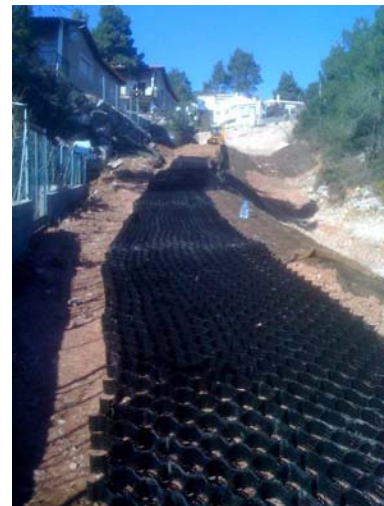
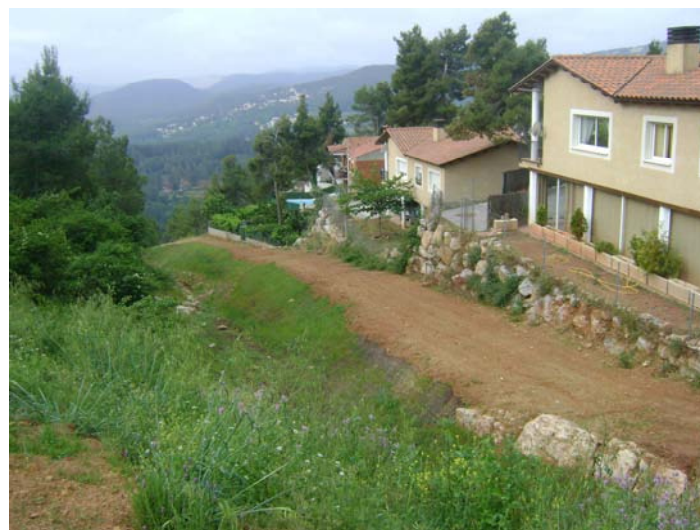
En estas tres imágenes se observa el proceso de refuerzo del firme del camino con geoceldas perforadas tipo EGA20, y en la secuencia siguiente la instalación de la geomalla C350 Vmax para proteger el margen.

- Refuerzo del firme de un tramo del camino de la margen derecha mediante la instalación geoceldas perforadas tipo EGA 20.

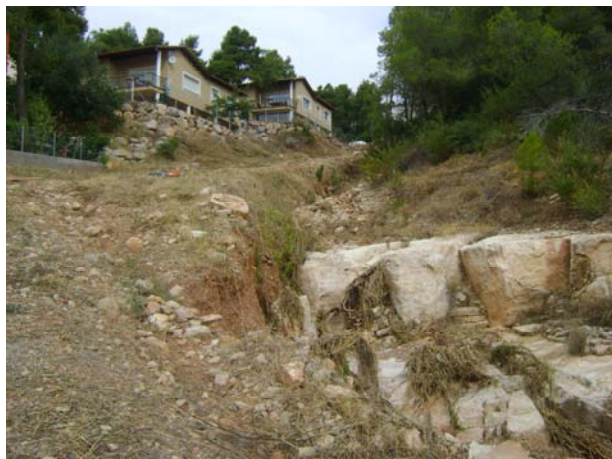
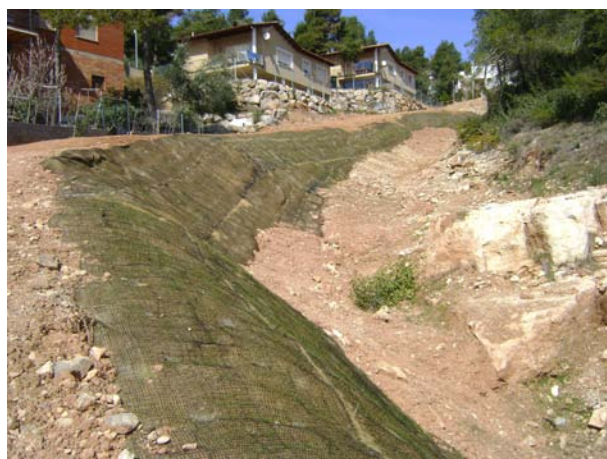
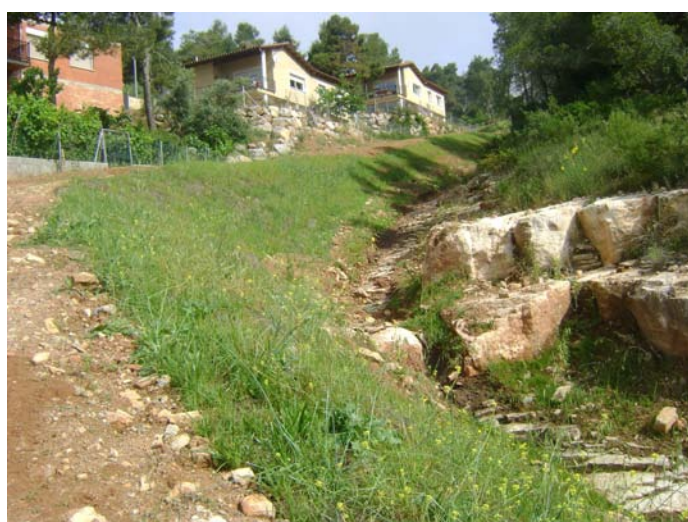
**Imágenes de la protección del margen del torrente con geomalla permanente C350 Vmax de NAG.
En la última fotografía se observa ya completamente vegetada después de 3 meses:**

- En el tramo bajo del torrente y para proteger el margen que sostiene el camino se instaló la **geomalla permanente tridimensional tipo C350 Vmax** de North American Green.
