Regulación hidráulica del río Nalón a su paso por La Felguera (Asturias)

Propietario:
Confederación Hidrográfica del Norte

Ejecución: OGENSA
Abonos Químicos Montaña

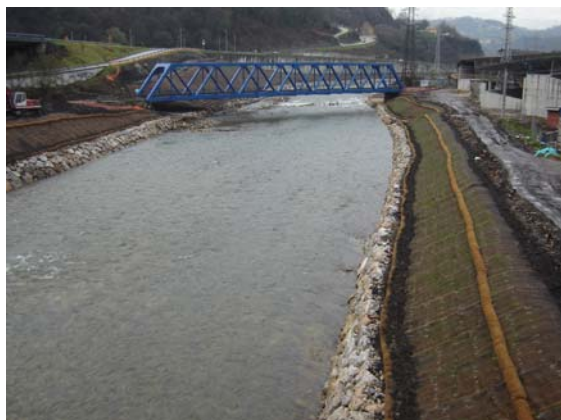
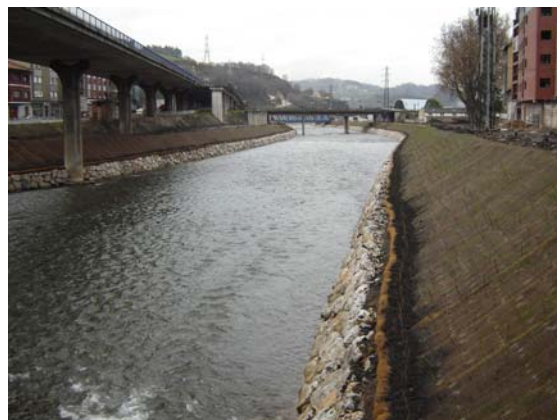
Dos panorámicas de la obra

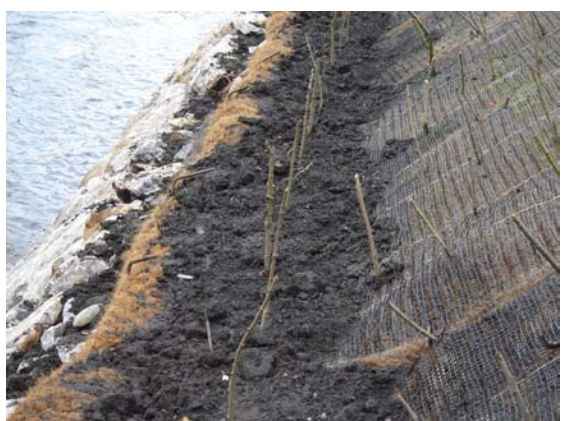
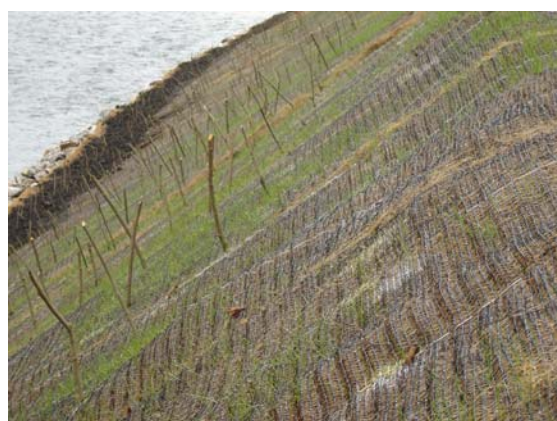
Detalle del estaquillado de Salix

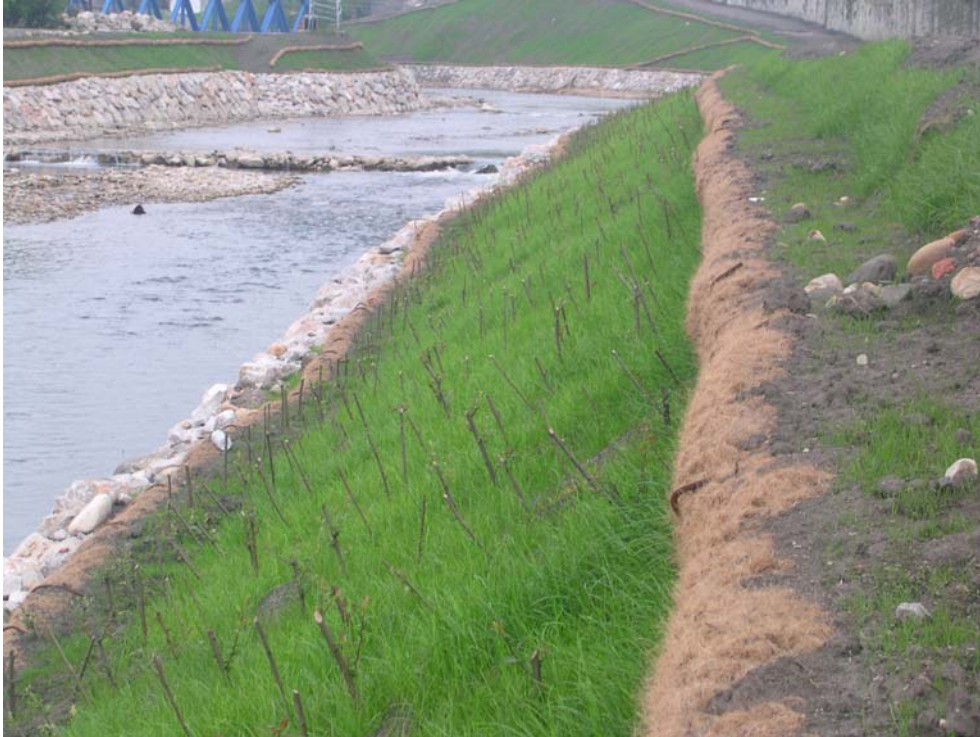
Pasados unos meses las herbáceas están ya muy desarrolladas y el estaquillado está brotando.
