## Estabilización e integración medioambiental de los márgenes del Río Mogent afectados por los trabajos de construcción de una tubería de abastecimiento de ATLL en Montornés del Vallés (Barcelona)

**Promotor:** ATLL Aigües Ter Llobregat

**Ejecución:** DRIM MEDIO AMBIENTE

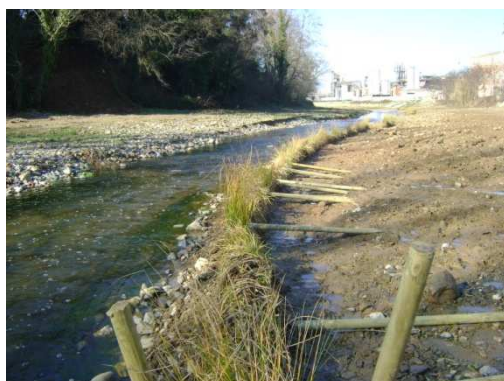
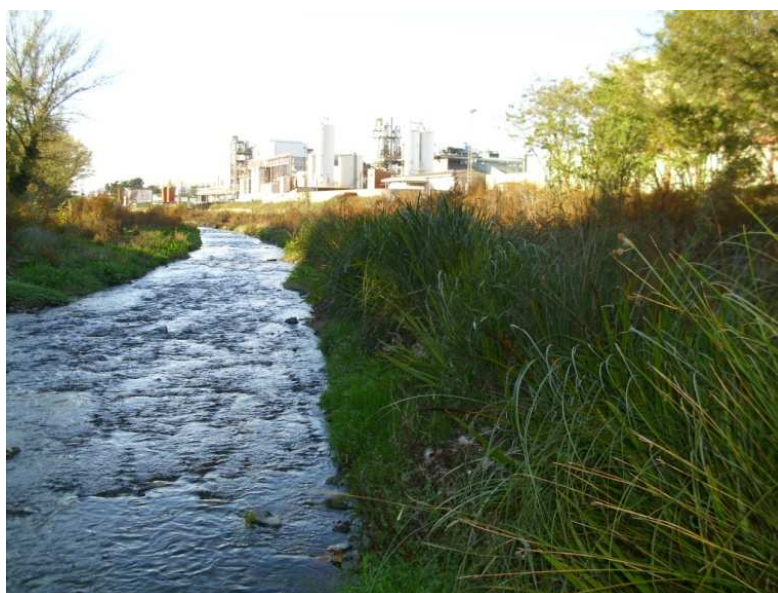
**Imágenes de la instalación del Fiber Roll™ vegetalizado en ejecución, y 10 meses después.**

Entre las diversas actuaciones de restauración del cauce ejecutadas por la empresa DRIM, se procedió a la instalación de rollos estructurados en fibra de coco vegetalizados con helófitos tipo **Fiber Roll™ vegetalizado** en varios tramos del río.

La función de este rollo, en este caso concreto, ha sido la utilización de una técnica de bioingeniería destinada a la estabilización del cauce de aguas bajas.

El Fiber Roll™, es una estructura cilíndrica de fibra de coco compactada, estructurada en una red de polipropileno que se instala con la vegetación completamente desarrollada y enraizada. En este caso el rollo contenía tres especies propias de la zona: *Iris pseudachorus*, *Scirpus holoschoenus* y *Carex vulpina*.

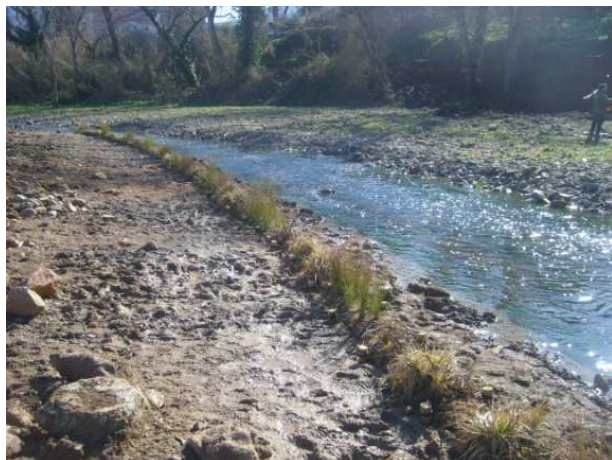
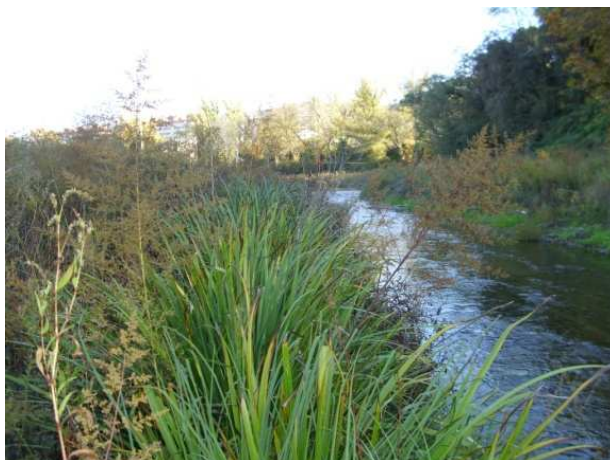
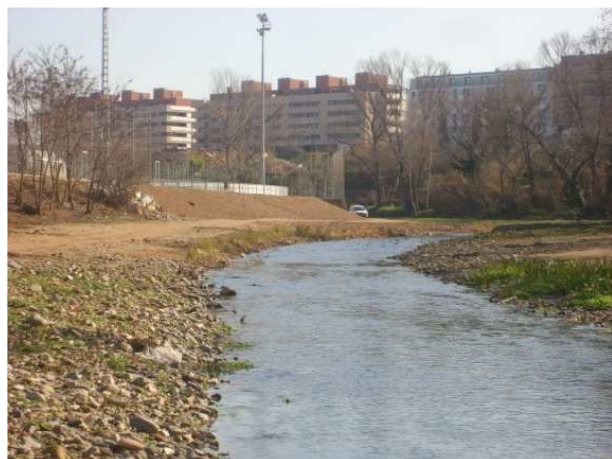
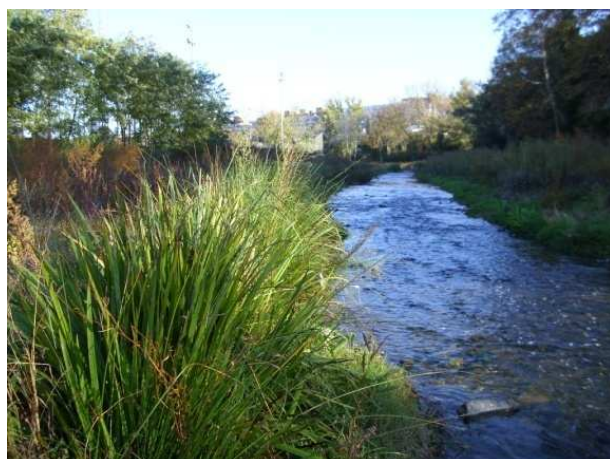
**En la evolución de estas imágenes, desde Enero hasta Octubre, se puede observar que el Fiber Roll™ vegetalizado ha conseguido el objetivo de mantener un margen del cauce de aguas bajas estable además de contribuir a la mejora ambiental y paisajística de la obra.**
