Trabajos de mejora del espacio fluvial del Río Congost entre el Torrente de Malhivern y el final del t.m. de La Garriga (Barcelona)

Promotor: Consorci per a la Defensa de la Conca del Riu Besòs – Agència Catalana de l'Aigua.

Ejecución: Naturalea y Aprèn Serveis Ambientals.

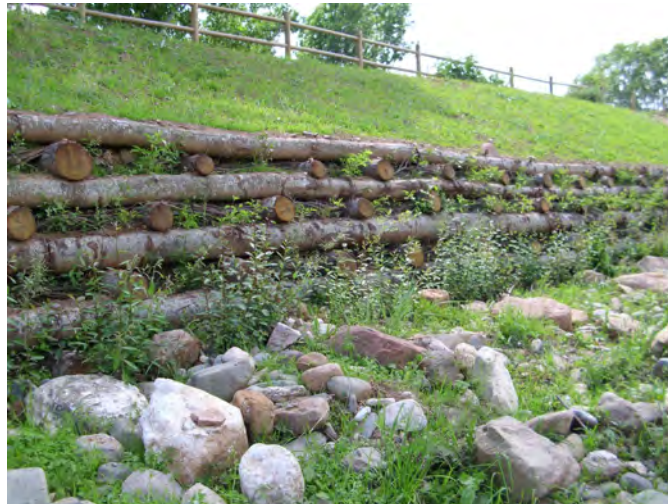
En este tramo el río está muy modificado, pero mantiene un gran potencial de recuperación. Los impactos detectados más destacables eran: vertidos de tierras, presencia de vegetación alóctona, protecciones puntuales de escollera, sobrepastoreo, etc.

Entre los trabajos ejecutados se han eliminado especies alóctonas e invasoras en todo el espacio (*Arundo donax* y otras), se han retirado escombros vertidos y tierras terraplenadas sobre el lecho que poco a poco habían reducido el cauce, se han desmontado y retirado 700m² de escolleras, se han hecho plantaciones de árboles y arbustos, y se ha consolidado un tramo del río con técnicas de bioingeniería con el asesoramiento de Aquanea.

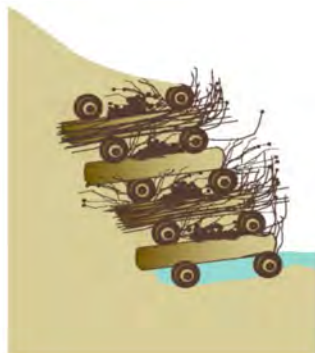
- Construcción de un **entramado vivo tipo "Krainer"**. El "Krainer" es un entramado de doble pared, construido con troncos colocados horizontalmente. Este entramado se construye con dos paredes de troncos longitudinales, paralelos a la corriente y una hilera de troncos transversales que las une. La estructura construida es un muro de tierra armada, con troncos, con una pendiente total de hasta 60 °.

En este caso se han utilizado troncos de castaño de 1,2 a 1,5 metros (transversales), esta sería la anchura de la estructura, y troncos de 4 metros para los longitudinales.

Esquema de un entramado de doble pared tipo "Krainer"

Entre los espacios vacíos que generan los troncos se instalan fajinas vivas para retener el suelo. Una vez construido este entramado, se procede a su relleno con tierra y se hacen plantaciones, ya sea en contenedor o con estacas vivas. En este caso, en las cámaras superiores, las que mantienen menos contacto con el agua, se plantaron arbustos en contenedor.

El entramado construido en el río Congost se cimentó dejando 0,5 metros por debajo del nivel habitual del terreno.

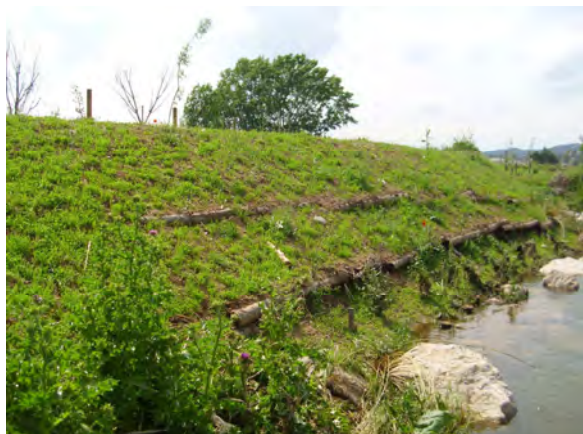
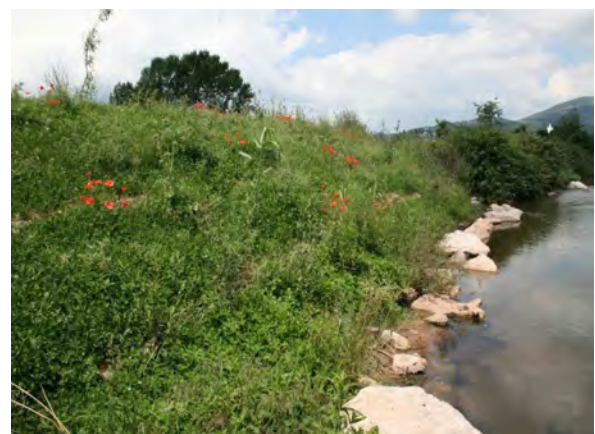
El enrejado vivo una vez terminada la obra, y pasados unos meses:

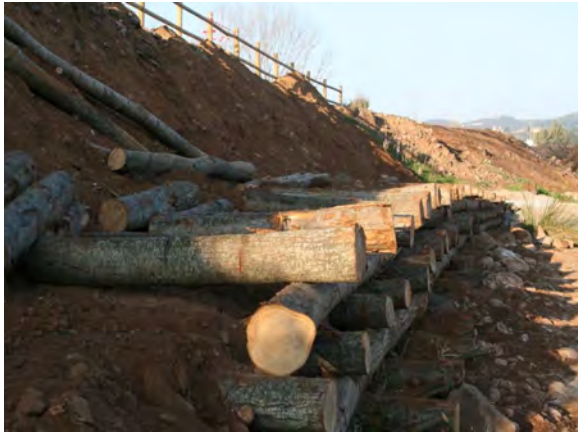
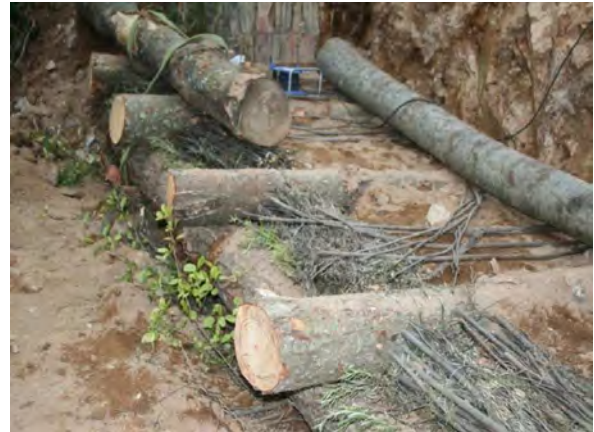
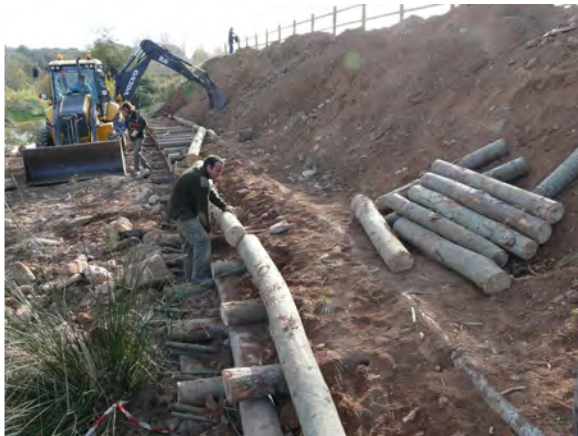
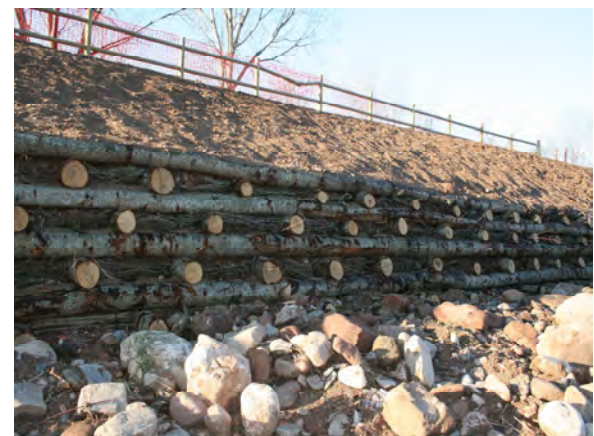
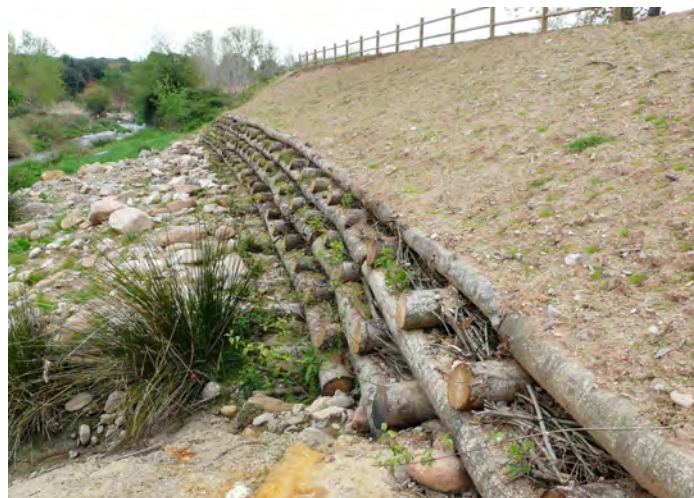
Proceso de construcción del entramado vivo tipo “Krainer”:

Sobre el entramado vivo se generó un talud de pendiente suave de tierras aportadas que se vegetó mediante la proyección de una hidromanta con mezcla de herbáceas.

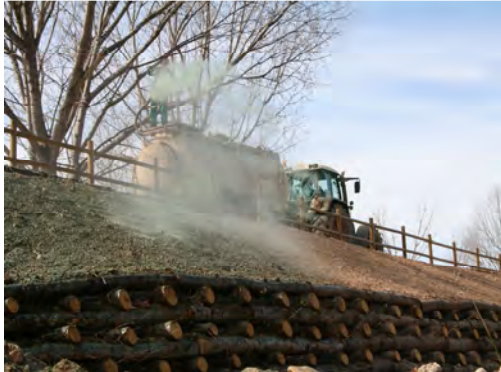
La proyección de la hidromanta HydraCX2 consigue una densidad mayor y un crecimiento más rápido de la vegetación herbácea comparada con una hidrosiembra convencional.

- **Hidromanta HydraCX²**. Esta técnica se aplicó sobre el terraplén del entramado vivo y del enrejado y en otras zonas del ámbito de actuación. Con esta mezcla de fibras de algodón, paja, polímeros y la adecuada selección de semillas se aceleró la revegetación y se incrementó la densidad respecto de las hidrosiembras, estas características son muy interesantes cuando se trata de estabilizar márgenes sometidos a la erosión de cursos de agua.

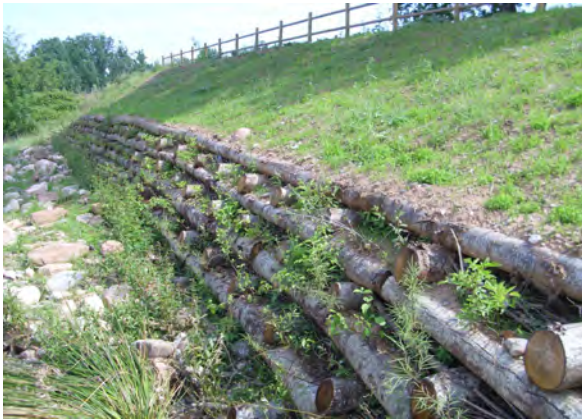
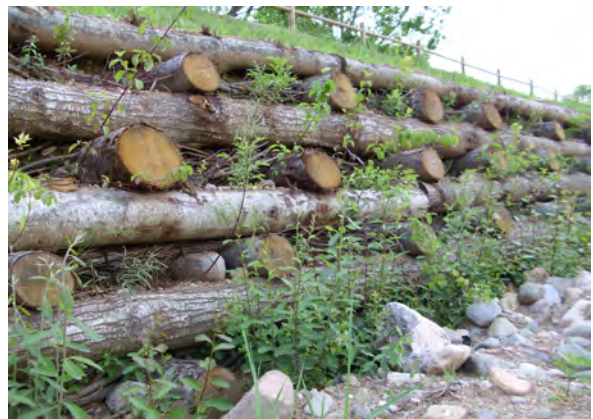
Imágenes del entramado vivo tipo “Krainer” una vez acabada la obra:

Con la construcción de este "Krainer" se consolidó el camino fluvial que estaba afectado por la erosión y a punto de desmontarse.
