PROYECTO DE RESTAURACIÓN Y MEJORA DE LOS MÁRGENES DEL RÍO FLUVIÀ A SU PASO POR BESALÚ.

Ayuntamiento de Besalú (Girona)

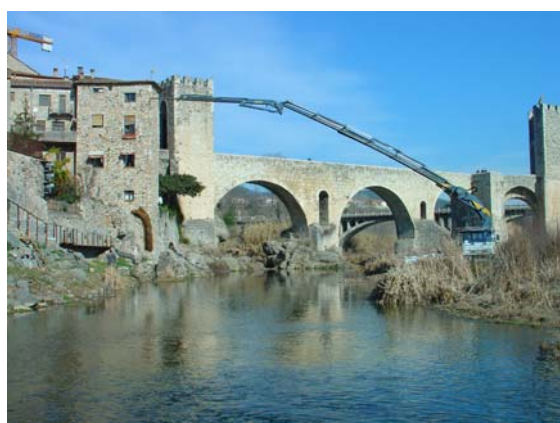
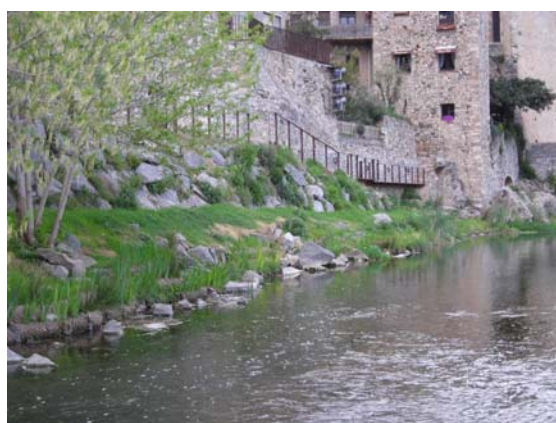
A la izquierda vista general de la zona de trabajo. Y a la derecha el margen del río Fluvià después de las actuaciones.

Los trabajos que se desarrollan son los siguientes: aportación de tierras y reperfilado, protección de los márgenes con hidrosiembra y red de coco, construcción de enfajinados, un tramo de enfajinado de dos líneas de **Fiber Roll™ vegetado** y otro tramo de tres líneas de **Fiber Roll™ sin vegetar** con plantación de *Salix eleagnos* en cepellón.

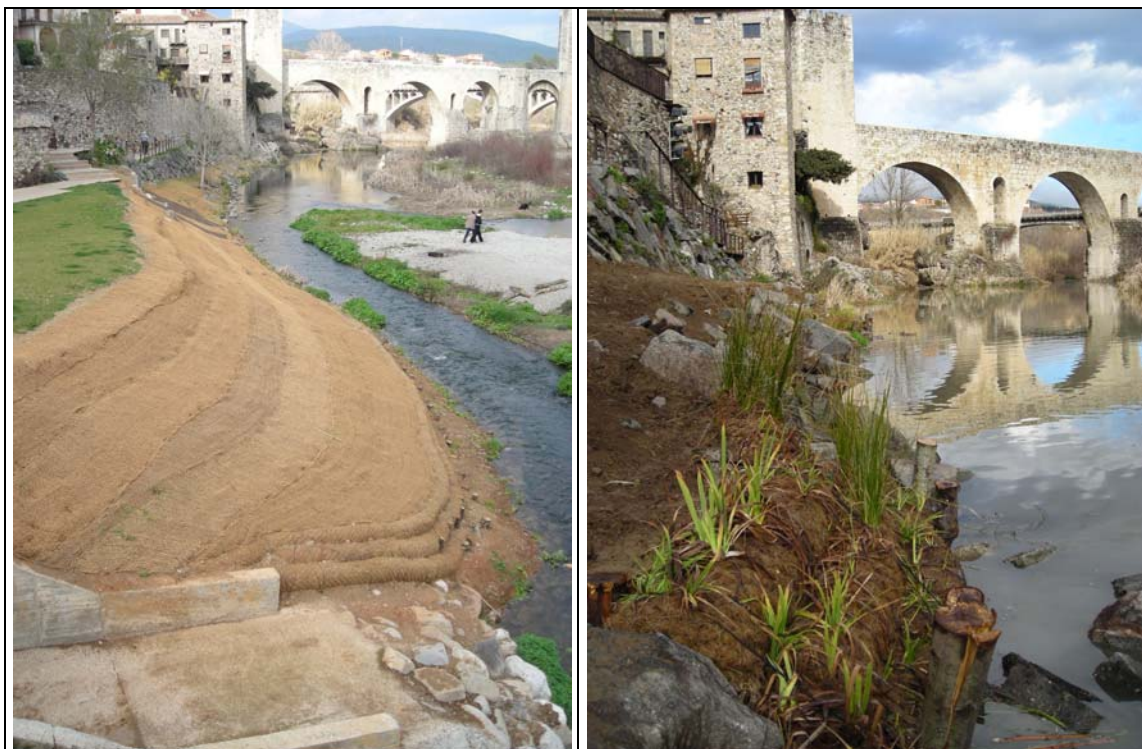
A la izquierda vista de la red de coco y en su parte inferior un enfajinado de Fiber Roll™ + arbustos. Y a la derecha imagen del enfajinado de Fiber Roll™ vegetado.

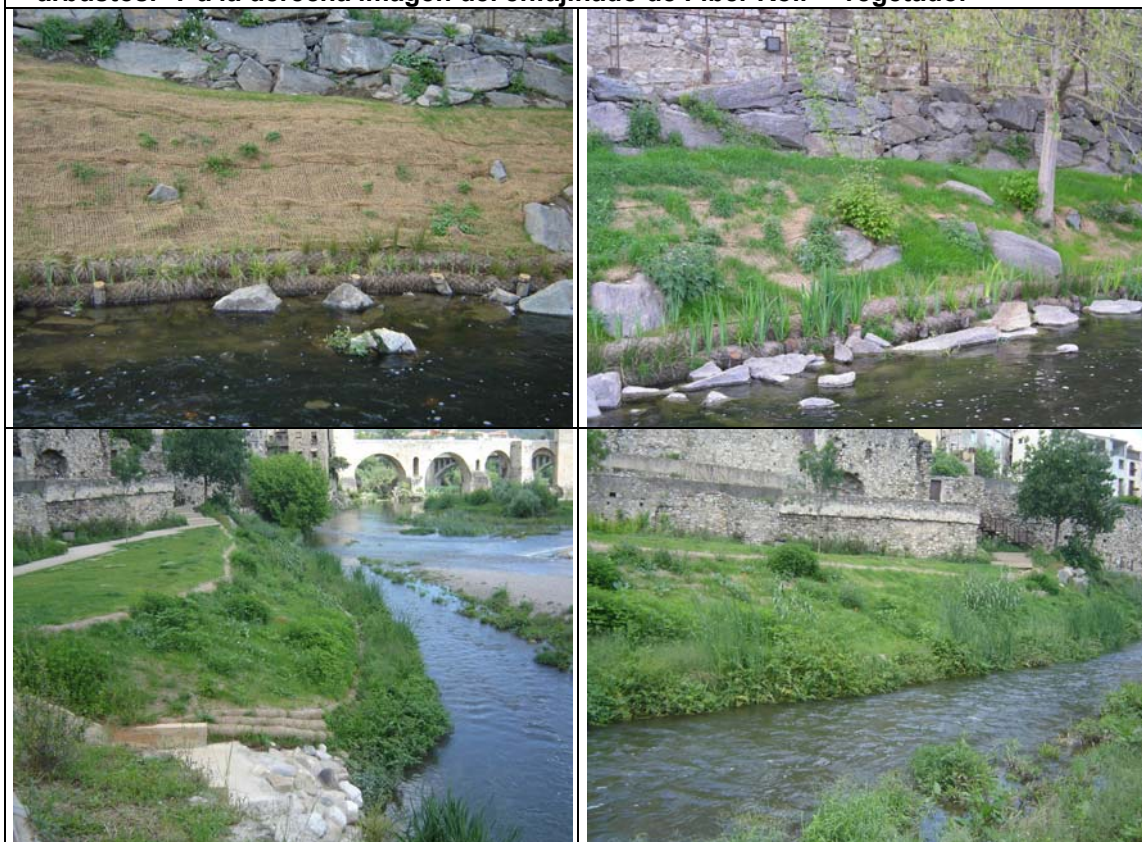
Imágenes de la evolución de los trabajos.
